# Temaplan for kulturminne

# Vang

Vedteke i Vang formannskap 04/12.2018

Sak 059/18

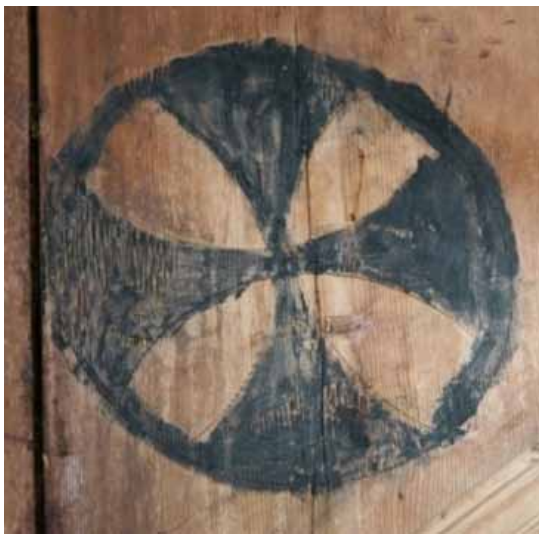
Fordi folketalet hadde auka kraftig, var det naudsynt å utvide plassen til kyrkjelyden. Kyrkjelova frå 1851 bestemte at soknekyrkja skulle ha plass til minst tre tiandedelar av befolkninga. I samband med dette vart mange kyrkjer rivne, eller forlengt eller gjevne korsarmar. Derfor er det svært få mellomalderkyrkjer som har fått stå uendra. Dei opphavlege stavkyrkjene var enkle, og meir like teikninga av Vang kyrkje ovanfor enn den utsjånaden mange stavkyrkjer har i dag. I Valdres er to av kyrkjene relativt uendra, Reinli og Øye. Det vil seie, Øye kyrkje var også riven, men vart attfunnen då kyrkjegolviet i den nye kyrkja skulle reparerast i 1930-åra. Under golvet låg materialane til den gamle stavkyrkja. Øye stavkyrkje vart sett opp att og vigsla i 1965. I mellomalderen vart kyrkjene vigsla med 12 andreaskrossar (krossar forma som ein X). Reinli stavkyrkje er den einaste kyrkja i landet som har alle krossane i behald. Krossteknikken blir også nytta som ein del av konstruksjonen som avstiving.

**Figur 20.** Andreaskross i Reinli stavkyrkje. Foto: Nina Aldin Thune

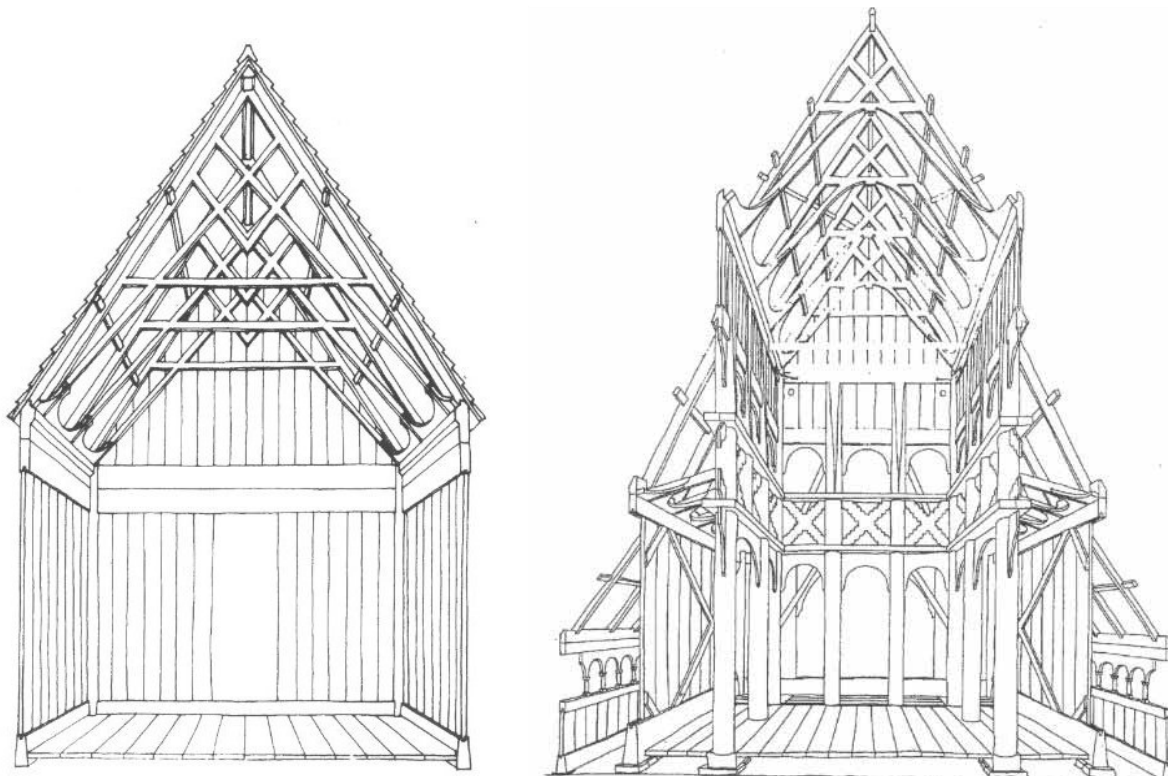
**Figur 21.** Til venstre: Hedalen og Reinli er einskapa stavkyrkjer med ei søyle i kvart hjørne. Til høgre: Hegge, Lome, Høre og Øye er søylekyrkjer med frittstående søyler i kyrkjerommet. Frå Håkon Christie: «Middelalderen bygger i tre», 1974.

Hegge, Lomen og Høre er søylestavkyrkjer med frittstående søyler i kyrkjerommet, medan Hedalen og Reinli er einskipa stavkyrkjer med søyler i hjørna. Søylestavkyrkja Hegge skil seg frå Lomen og Høre ved å ha åtte frittstående søyler i kyrkjerommet, fire på kvar side, medan Lome og Høre har fire søyler. Hegge er i form noko mellom dei mangesøyla stavkyrkjene i Sogn og dei firesøyla i øvre Valdres.

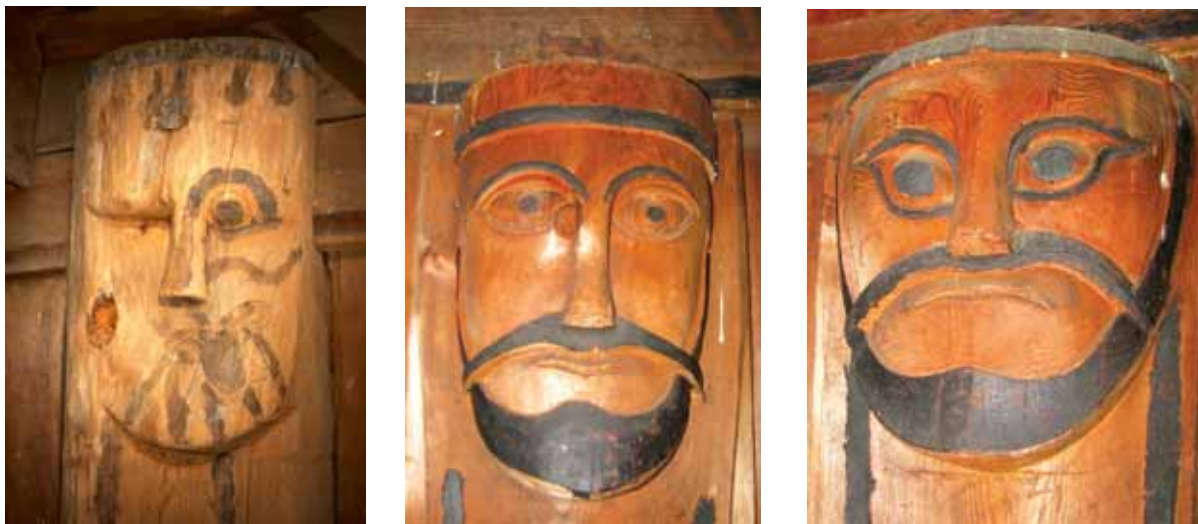
Tre av kyrkjene, Hegge, Lomen og Høre, har utskorne masker øvst på stavane oppunder loftet. Det er uvisst kva maskene skal symbolisere, men særleg den eine maska i Hegge stavkyrkje liknar umiskjenneleg på einøygde Odin.

**Figur 22.** Figurmaske i Hegge stavkyrkje. Foto O.J. Liodden. Dei to andre maskene er frå Høre stavkyrkje. Foto Katharina Sparstad

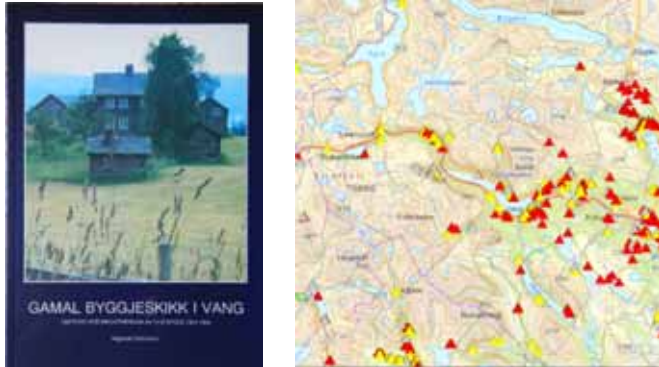
**Figur 26.** Kart over verneverdige (meldepliktige) bygg i Vang. Gul trekant tyder bygg utan meldeplikt, raud trekant tyder bygg med meldeplikt ved tiltak, jf. kulturminnelova § 25, grå er fjerna bygg. Registreringane er samla i eige hefte, *Gamal byggjeskikk i Vang*, Ragnhild Dietrichson

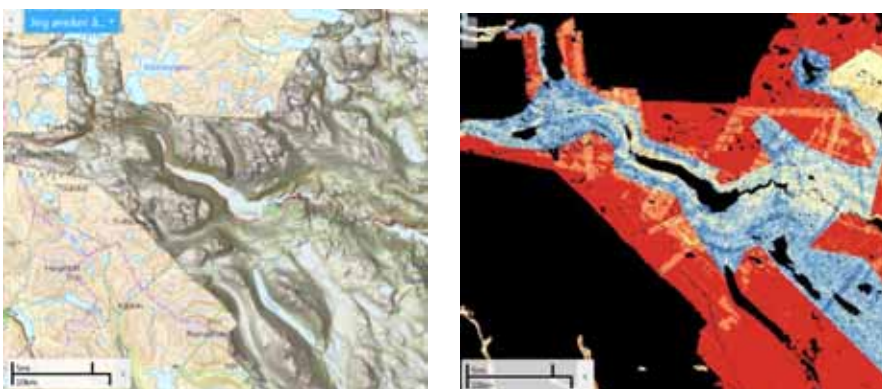
- **Laserskanning (LiDAR)** er ein teknikk der ein bruker infraraudt laserlys frå fly til å måle avstandar til terreng og objekt. LiDAR er ei forkorting for Light Amplification by Stimulated Emission of Radiation. Teknikken kan syne spor under vegetasjonsdekke, og dermed er det enklare å lokalisere kulturminne. Minne som blir synlege, kan vektoriserast. Alle Valdres-kommunane har utført laserskanning i aktuelle utbyggingsområde. Nedanfor går det fram kva for område som er skanna i Vang, og kor minna frå LiDAR-bileta er vektorisert.

Figur 28 LiDAR-skanna område i Vang. Til høgre er punkttettleiken gradert

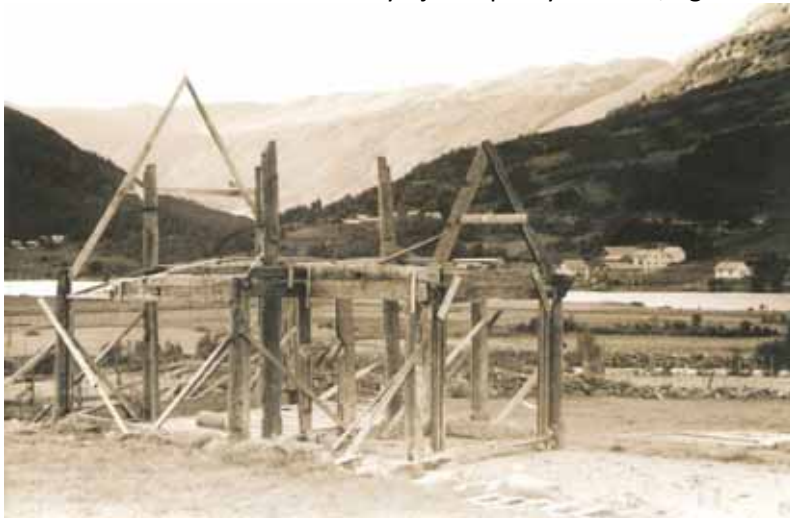
**Figur 39.** Frå attreisinga av Øye stavkyrkje i 1964. Frå *De norske stavkirkene*, Leif Anker.

Kyrkja stod opphavleg på jordet ut mot Vangsmjøsa. Der var svært fuktig, og under vårflaumen kunne gravene vera fylte av vatn slik at ein måtte leggje steinar på kistene for å få dei ned. Kyrkja var dårleg, så ho rotna opp eller bles ned. I 1747 vart nye Øye kyrkje vigsla. Under ein reparasjon av grunnmuren på Øye kyrkje kring 1930 vart det funne 156 delar av ei eldre kyrkje, Øye stavkyrkje. Det vart til slutt bestemt at ein skulle reise stavkyrkja att på Øyebakken, og ho vart vigsla i 1965.

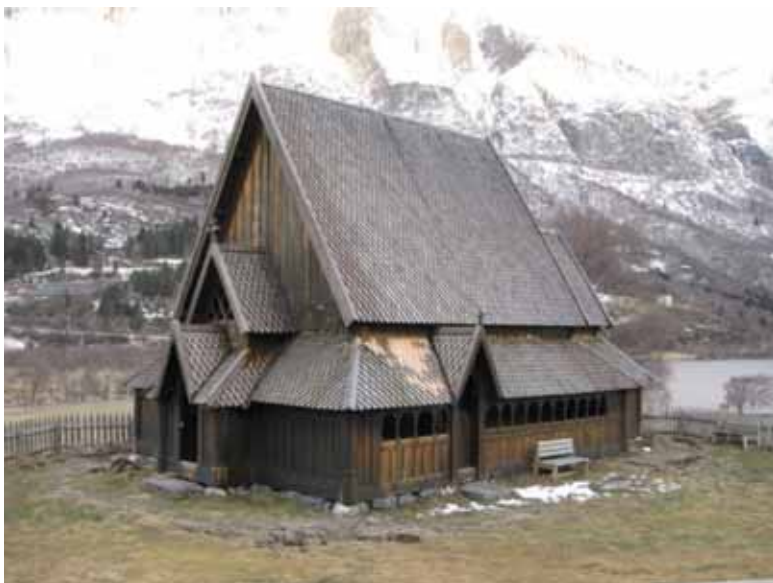
I perioden 2001–2015 vart alle stavkyrkjene i Noreg sett i stand gjennom *Bevaringsprogrammet for stavkirker*. I Øye vart mellom anna delar av takflisene skifta ut.

**Figur 40.** Øye etter restaurering gjennom stavkyrkjeprogrammet (2001–2015) til Riksantikvaren. Foto: Katharina Sparstad

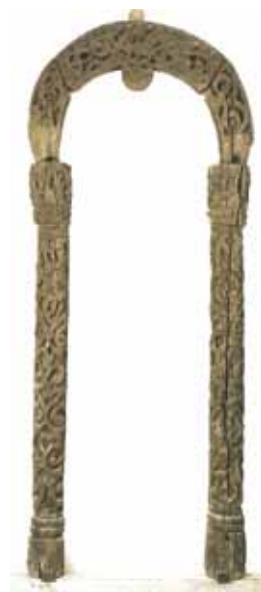
Stavkyrkja har kopiar av to portalar (truleg frå 1100-talet) med rik dyreornamentikk og kapitel. Ein dørring frå mellomalderen sit på døra. På altaret står eit krusifiks frå 1200-talet med ein Kristus-figur frå 1300-talet. Døypefonten av tre frå 1300-talet er svært uvanleg. Ein benk i koret i stolpekonstruksjon er kanskje frå middelalderen. Runer er påvist i kyrkja, ein av dei kan vere eit Maria-monogram. Ein sliten stein utanfor kyrkja kan ha vore ein altarstein. Han har ei lita fordjuping, kanskje for ein relikvie, med eit lite spor for lukking rundt kanten. Ei innskrift i kyrkja fortel om vigsling 10. september, men årstalet er ukjent (Valdres Natur- og Kulturpark 2013).

**Figur 42.** Den originale portalen står på Historisk museum. Frå De norske stavkirkene, Leif Anker

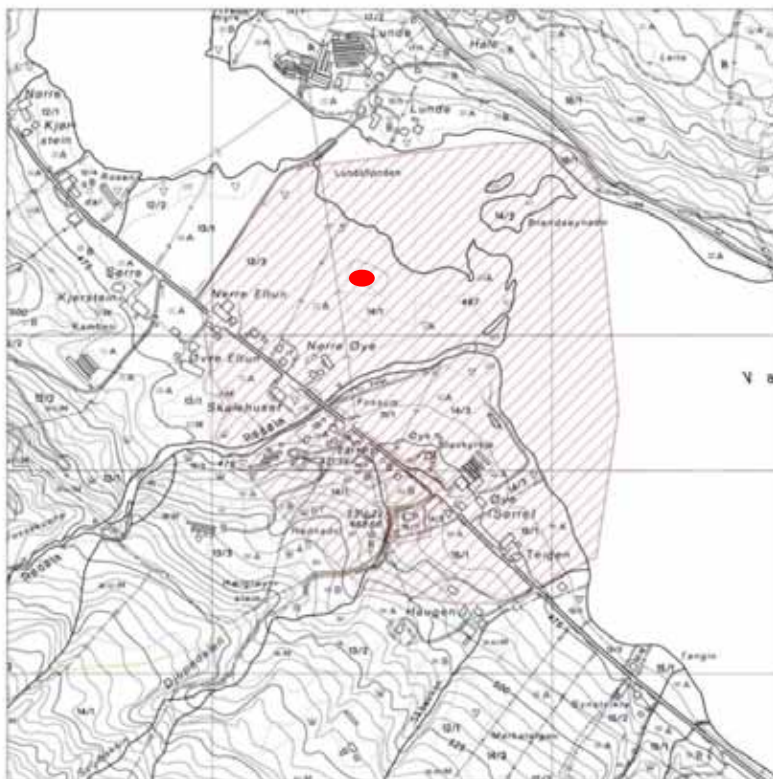
**Figur 44.** Eit større område ligg som omsynssone C, kulturminne. Den raude prikken syner kor kyrkja opphavleg har stått

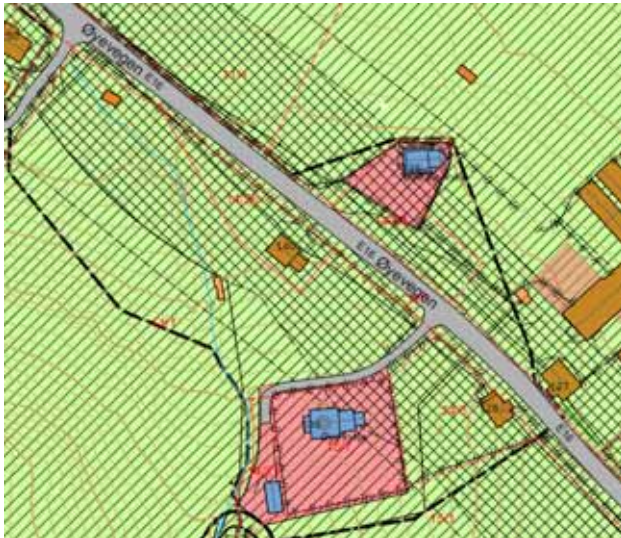
Figur 45. Reguleringsplan for Øye stavkyrkje og Øye kyrkje

Det er riksantikvaren som har ansvaret for sjølve kyrkjebygget, og kyrkja er i god tilstand. I samband med besøksteneste og omvising er det behov for eit velkomstbygg med sanitæranlegg til kyrkja. Dette er under planlegging, og eit utkast til reguleringsplan er utarbeidd av kommunen. Stavkyrkja ligg saman med Øye kyrkje i ei omsynssone for kulturminne.

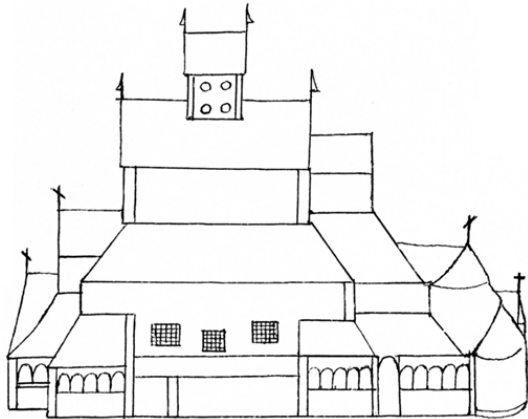
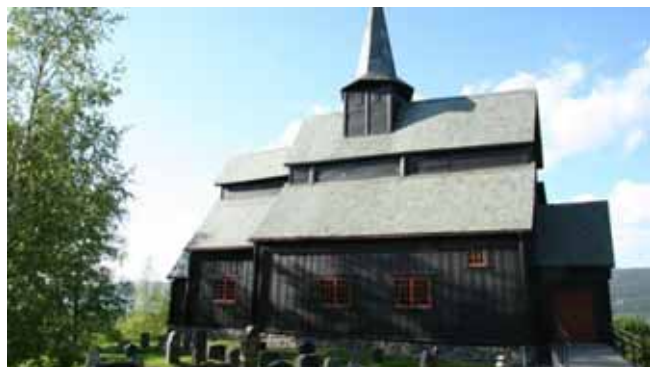
**Figur 52.** Teikning av «Hurum» stavkyrkje før endringane kring 1850. Dei fleste stavkyrkjene fekk svalgangar seinare i mellomalderen. I Høre stavkyrkje var han broten av vindauga som kom seinare. Til høgre kyrkja i dag. Foto: Dag Nordsveen.

Stavkyrkja vart endra i 1822. Koret vart bygd nytt, den halvrunde koravslutninga bak altaret (apsis) vart fjerna, kyrkja vart utvida mot vest, og veggane i skipet vart flytta ut på svalgangen sin plass for å utvide kyrkjerommet.

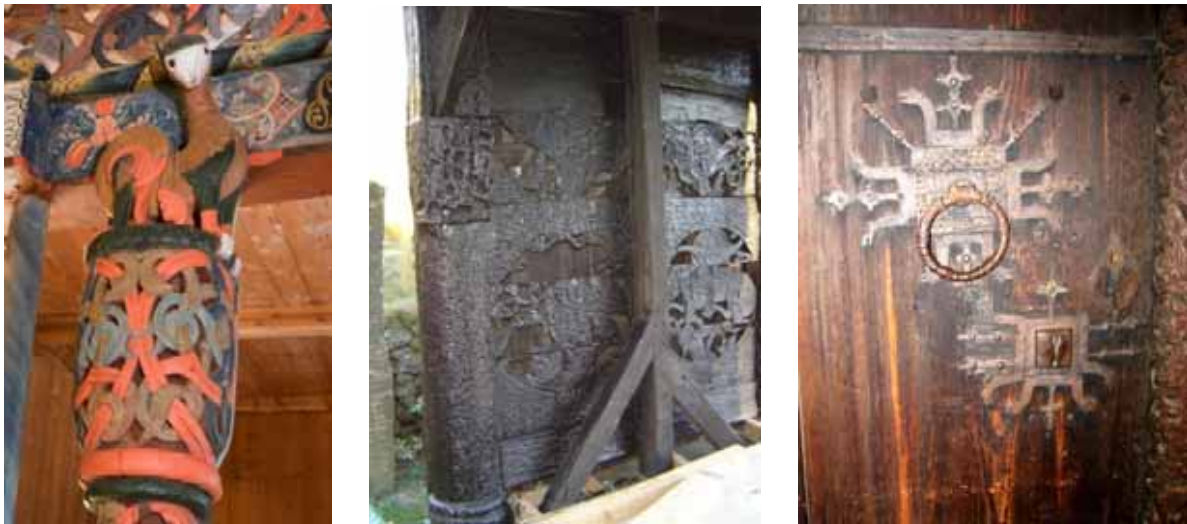
**Figur 53.** Til venstre: Treskurd på stolpe i kyrkjerommet. Foto: Ole Jørgen Liodden. I midten: Kyrkjegardsporten er frå takryttaren som er frå kyrkjas eldste tid, og er rik på treskurd. Til venstre lås med beslag på kyrkjedøra, frå mellomalderen. Foto i midten og til høgre: Katharina Sparstad

Høre stavkyrkje har ein rik treskurd frå mellomalderen med drakar og løver. Her er to portalar, stavkapitel og toppmasker, søyleportal og ein planke som står i korskiljet. Den tidlegare takryttaren er no port inn til kyrkjegarden. Andre runeinnskriftar fortel om «Bård», «Åsgrim», «Sigrid» og «Gunne». Den eine portalen er i våpenhuset. Mot vegg i våpenhuset finst også eit spesielt fint smijernsbeslag med underplate av messing frå mellomalderen. Dei liknar beslaga i Hedalen, Reinli, Lomen og i kyrkjer i Sogn, noko som strekar under at desse kyrkjene høyrer saman. Eit røykjelseskar frå mellomalderen heng i koret. To klokker i tårnet er også frå mellomalderen (Valdres Natur- og Kulturpark 2013).

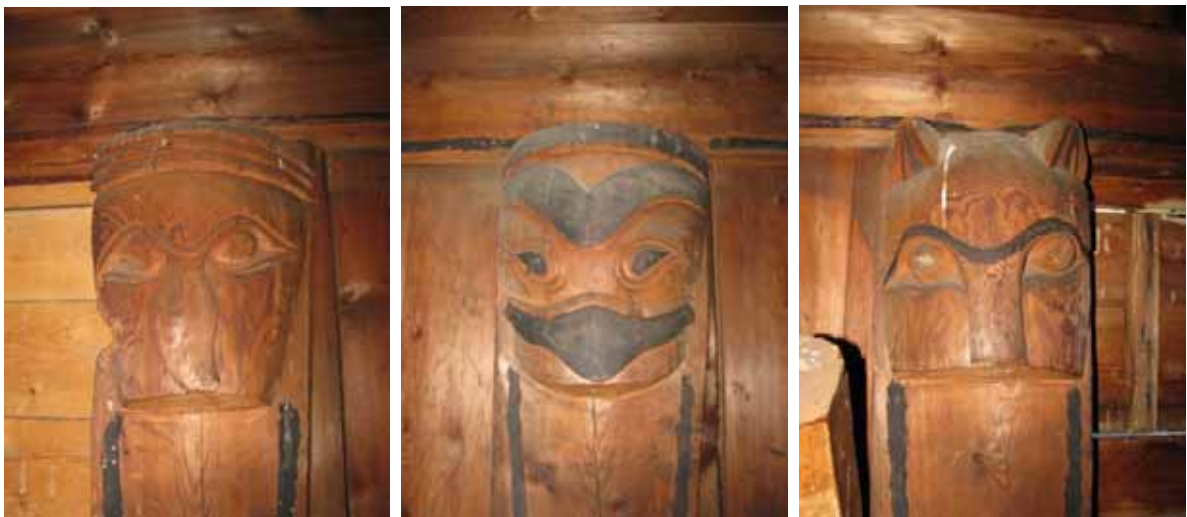
**Figur 54.** Øvst på dei åtte stolpane er det utskorne masker. Foto: Katharina Sparstad

På loftet øvst på dei åtte stolpane er det utskorne masker.

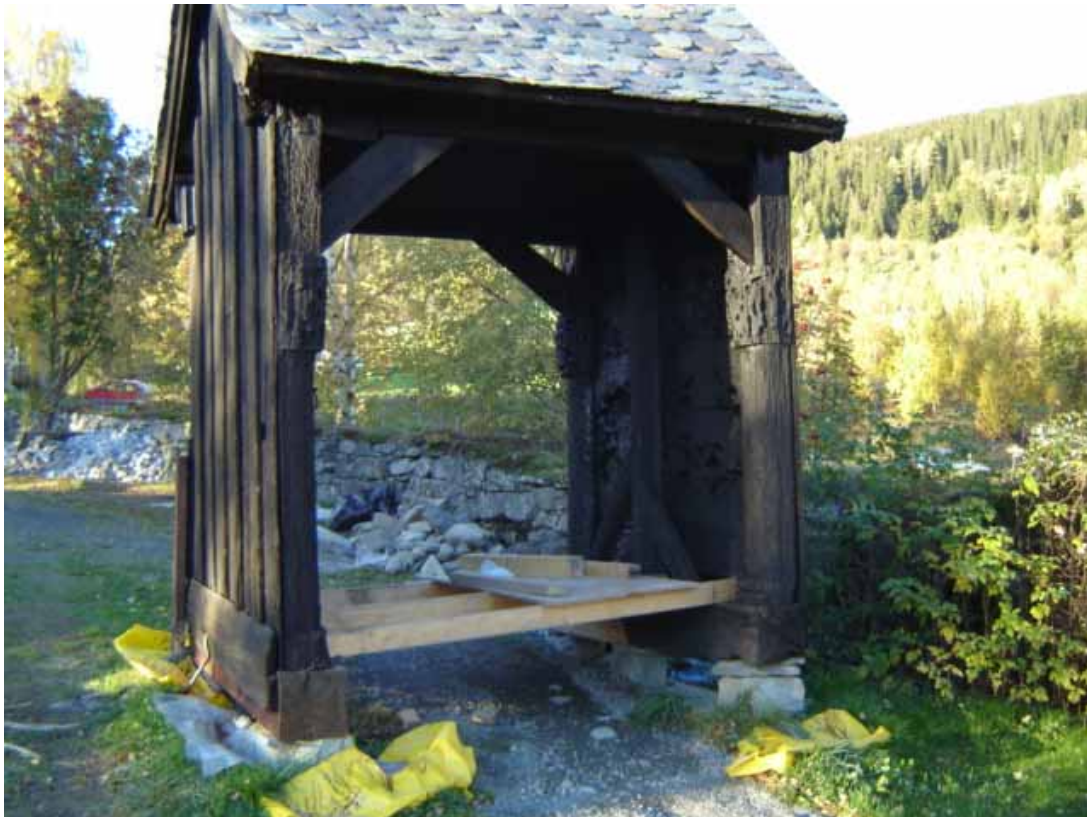
**Figur 55.** Kyrkeporten er sett saman av dei tidlegaste takryttarane. Porten med takryttar vart sett i stand gjennom stavkyrkjeprogrammet til Riksantikvaren (2001–2015). Foto: Katharina Sparstad

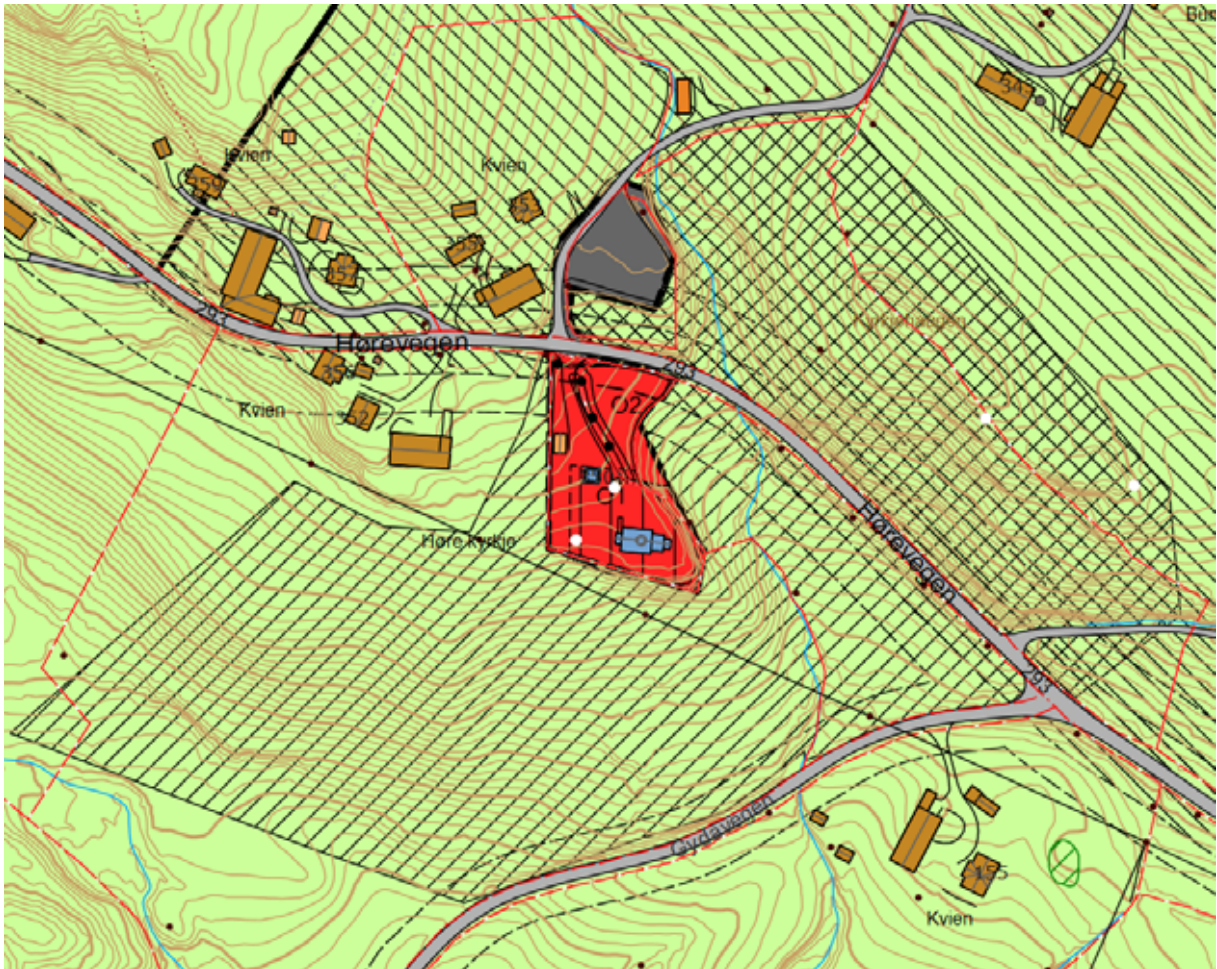
**Figur 59.** Omsynssone i skravur mot venstre. I nord-austre del ligg omsynsona innanfor arealplan for Slettefjell. Raudt område er freds areal kring kyrkja, grått område er parkeringsplass.

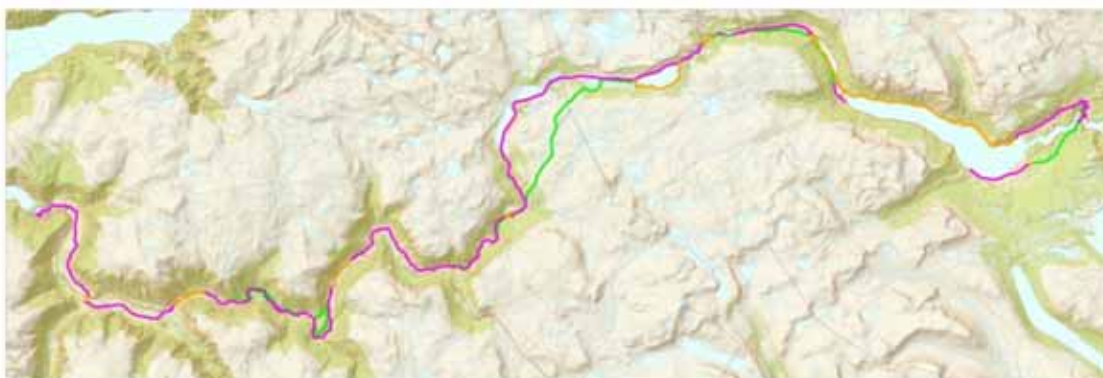
**Figur 63.** Strekninga Kongevegen over Filefjell har lagt opp til vandrerute på nordsida av Vangsmjøsa fordi vegen er fjerna frå Mjøsvang til Øye. Grøne strekningar på kartet syner grasdekke, gule er grusdekke, og rosa er asfaltdekke. Kart: Katharina Sparstad

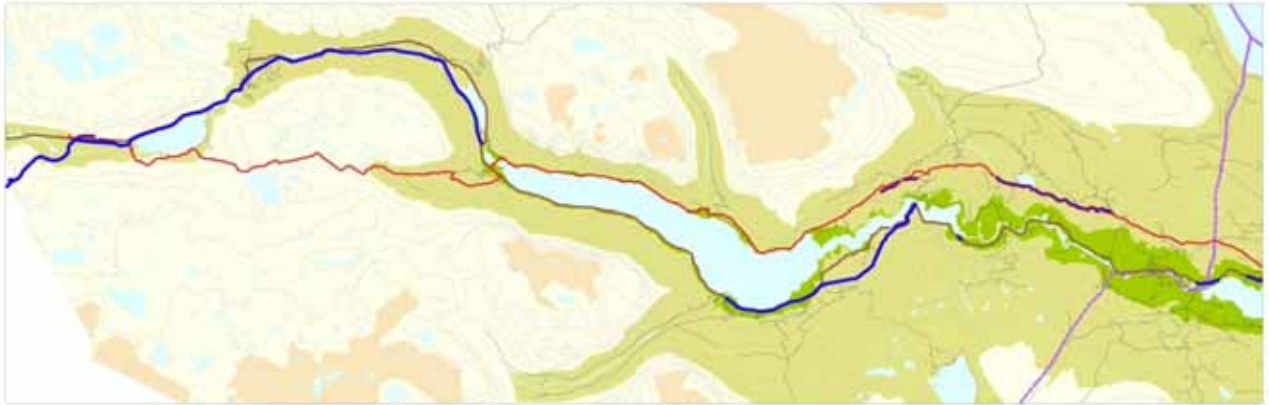
**Figur 70.** Registrert, eksisterande original kongeveg er markert med blå og lilla (frå før 1808) strek. Ein stubb skal også gå på austsida av Heensåsen, men den er ikkje registrert.

I dag er vegen stadvis under asfalt. Kongevegen som er synleg i dag, er vist som blå og lilla (frå før 1808) på kartet nedanfor.

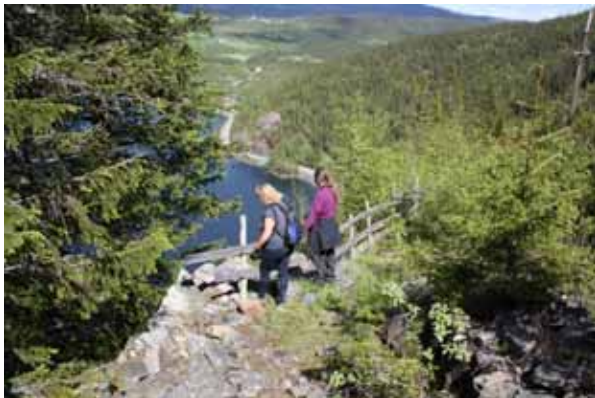
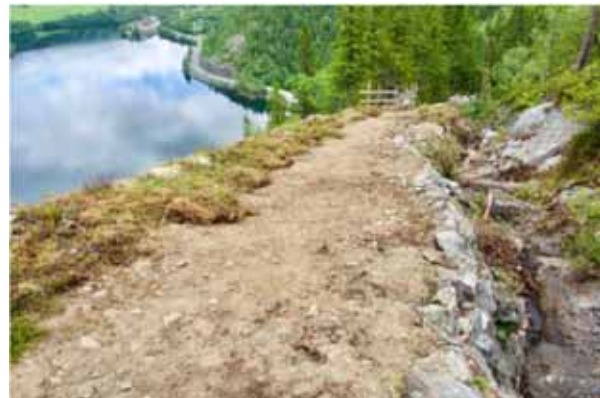
**Figur 73.** Vegen før restaurering i 2017. Vegen var rasa ut i det brattaste partiet. Foto: Katharina Sparstad (venstre), Jan Adriansen (høgre)

Vegen i Kvamskleive går stadvis i bratt bergvegg og var/er eit arkitektonisk ingeniørstykke. Delar av vegen hadde glide ut, men i 2017 vart det brattaste stykket restaurert i regi av Statens vegvesen med hjelp av steinmurarar frå Nepal.

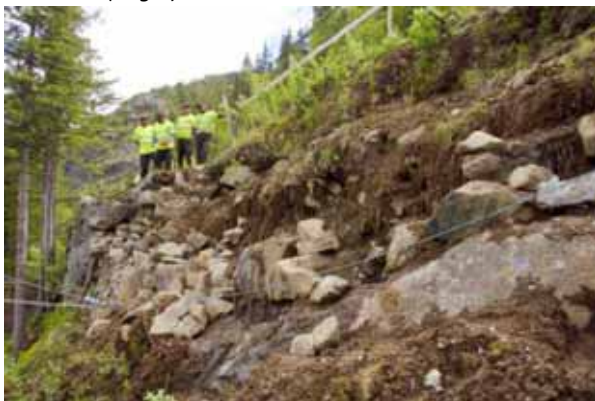
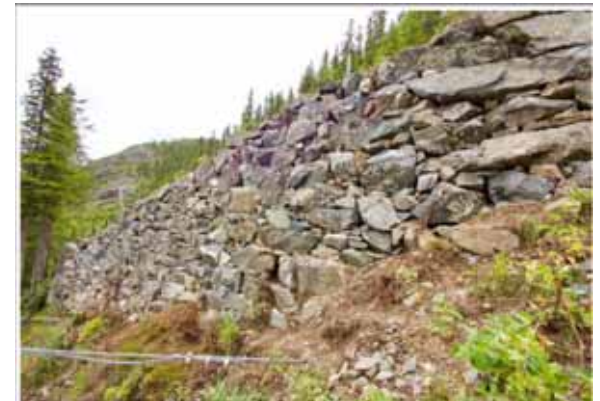
**Figur 74.** Istandsett parti før og etter. Foto: Jan Adriansen

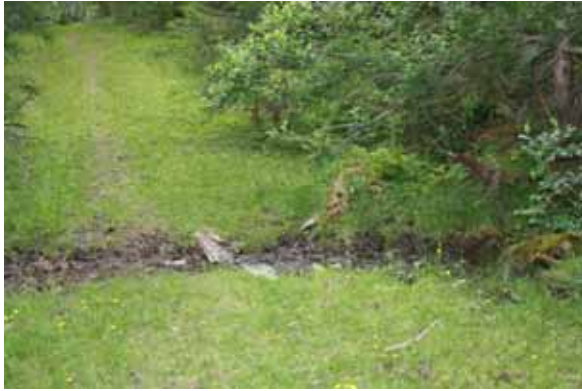
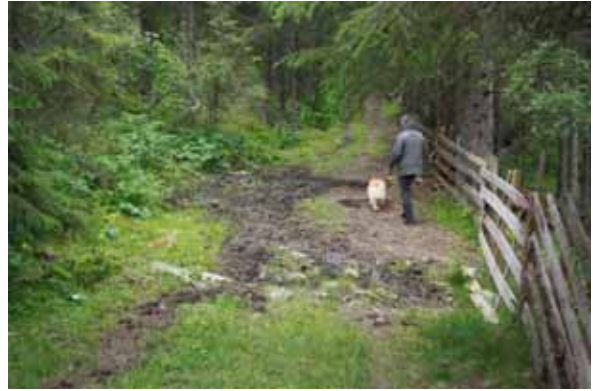
**Figur 75.** Vegen er idyllisk og stort sett godt vedlikeholden, med unntak av ein del stikkrenner og grøfter. Foto: Katharina Sparstad

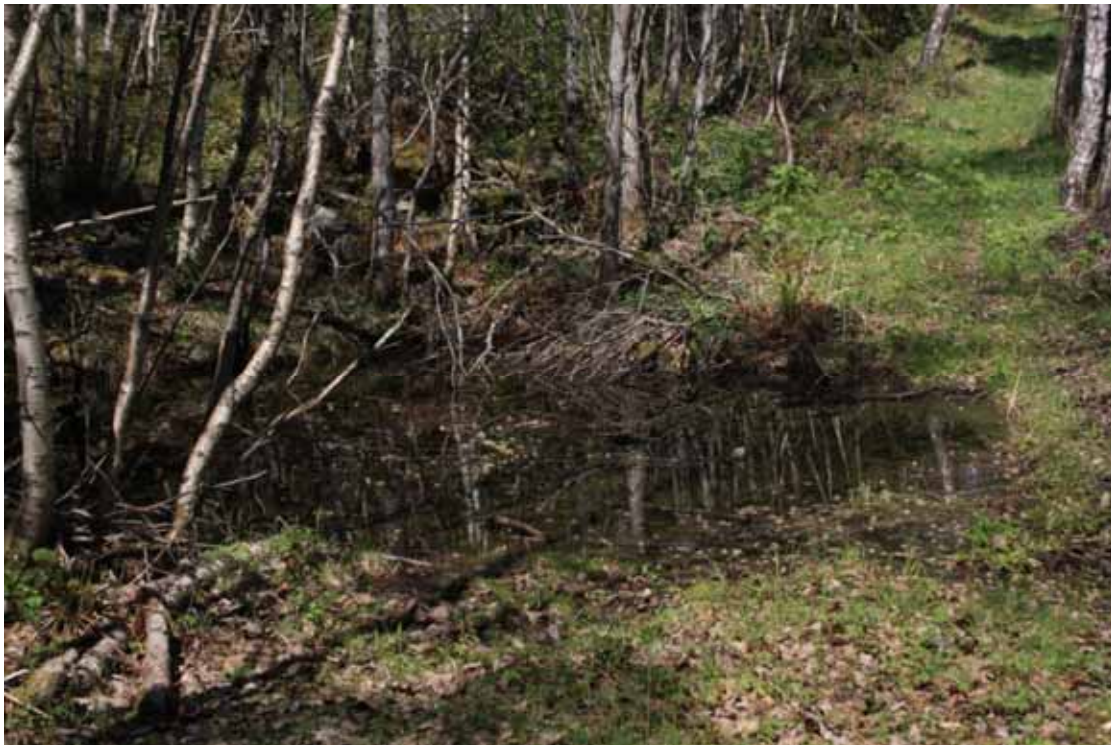
**Figur 80.** På vegen frå Nerre Dalen til Varpe bru har fleire av stikkrennene kollapsa. Foto: Katharina Sparstad

Heile strekninga var ferdig tilrettelagt i 2017. Vegen er bunden saman med Kvamskleive på austsida av Vangsmjøsa og går opp i Nerre Dalen. Strekninga frå Nerre Dalen til Varpe bru er den som i dag er i dårlegast stand, med fleire øydelagde steinsette stikkrenner.

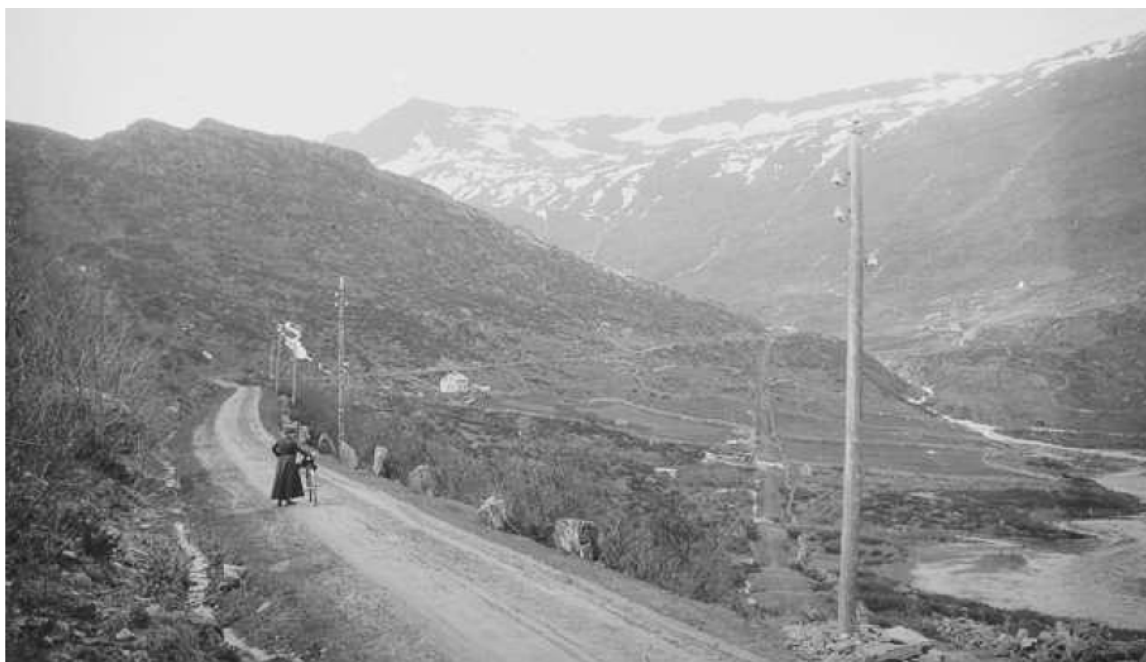
**Figur 81.** Kongevegen går til høgre i biletet og syner godt «det franske prinsipp» med rettlinja veg. Her ved Øygardsjordet på veg mot Hermundstad. Foto: Anders Beer Wilse, 1907.

Vegen langs Strøndafjorden følgjer stadvis Vestsidevegen. Der han tek av, kan ein tydeleg sjå «det franske prinsipp».

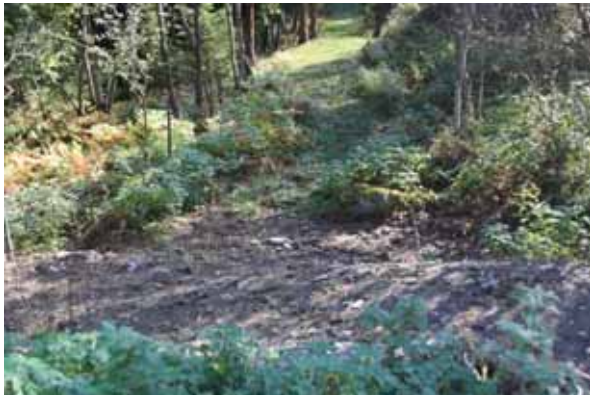
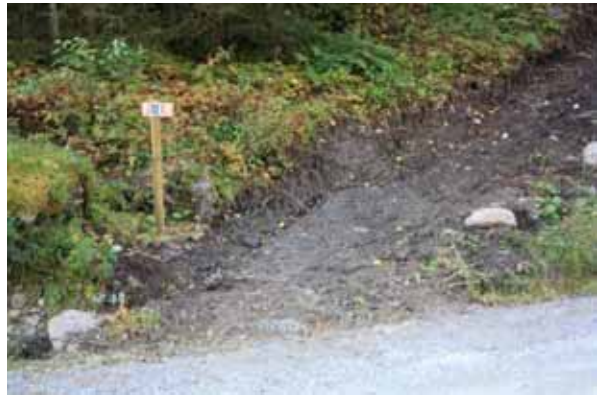
**Figur 82.** Tiltak for å knyte vegen saman ved Strøndafjorden og Øygardsjordet. Tiltaka vart finansiert av Sparebankstiftelsen DNB og organisert av Valdres Natur- og Kulturpark. Foto: Katharina Sparstad

Vegen over Øygardsjordet er broten av nye bygg, men i 2016 vart det tilrettelagt slik at vegen gjennomgåande er gangbar. På strekninga langst Strøndafjorden vart det «attfunne» ein attgrodd bit av Kongevegen. Denne er no tilrettelagt med støtte frå Valdres Natur- og Kulturpark og Sparebankstiftelsen DNB.

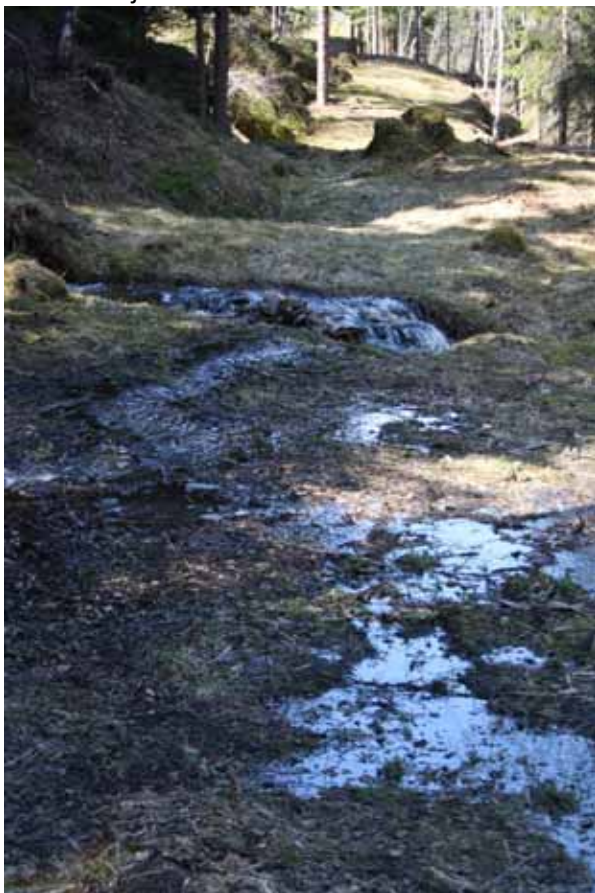
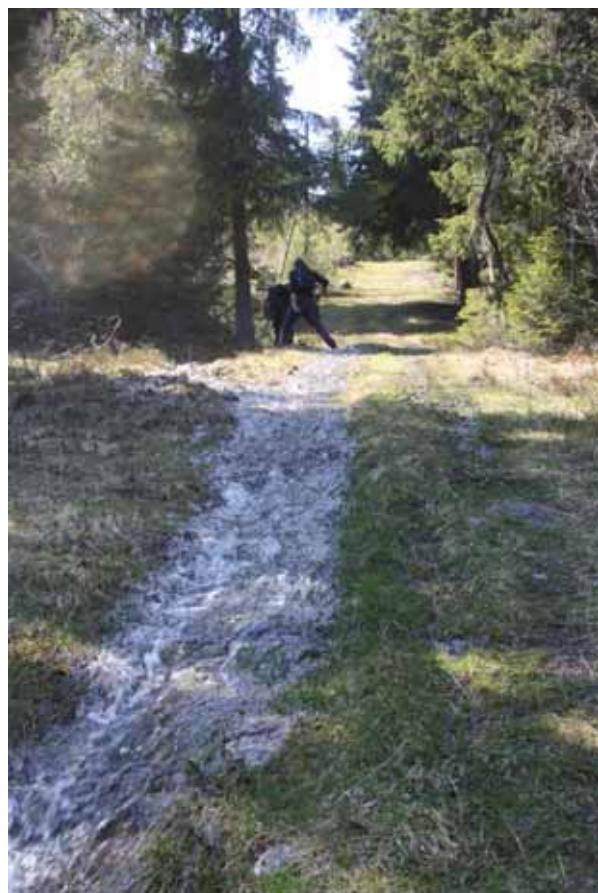
**Figur 83.** Frå Øye til Varpe bru er vegen øydelagt av flaumvatn fleire stader. Foto: Katharina Sparstad

Strekninga frå Hermundstad og nordover går på vestsida av Begna. Strekinga blir nytta til lysløype om vinteren. Han er i brukbar stand, men flere stader er det stor fare for utgraving fordi grøfter og stikkrenner er kollapsa. Langs vegen finn ein nokre av dei eldste festa til telegrafstolpar, som no faktisk er sjeldne kulturminne.

Det er utarbeidd ein skjøtelsplan for forslag til tiltak for strekinga.

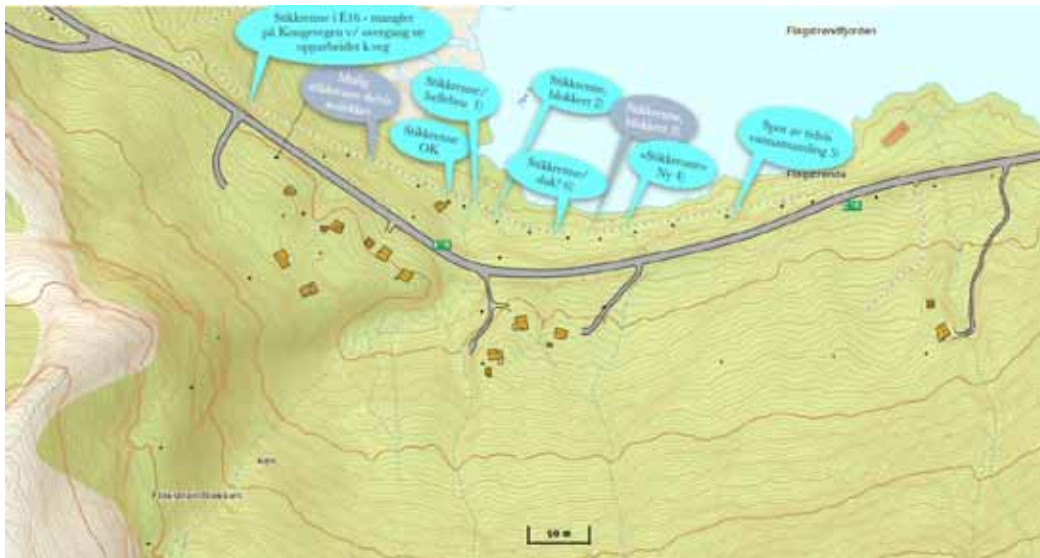
**Figur 84.** Kartlegging av tiltak frå Varpe bru til Tyinkrysset. Tiltaka vart utført av «Stibbyggjaren AS» ved Geir Vetti

Vidare ovenfor Varpe bru vart det kartlagt skadeomfang og igangsett restaureringstiltak i 2017 av Stibbyggjaren AS i regi av Statens Vegvesen.

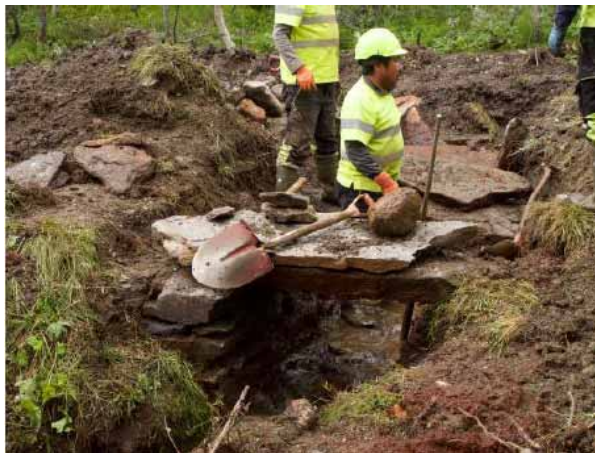
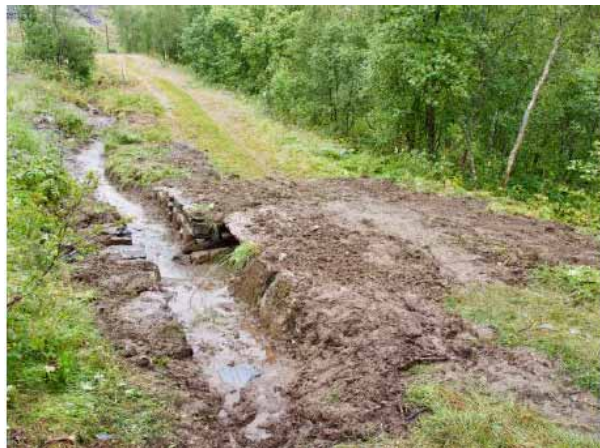
**Figur 85.** Sjerpaer frå Nepal har god erfaring med steinmuring og vart nytta i restaureringsarbeidet. Foto: Stibbyggjaren ved Geir Vetti

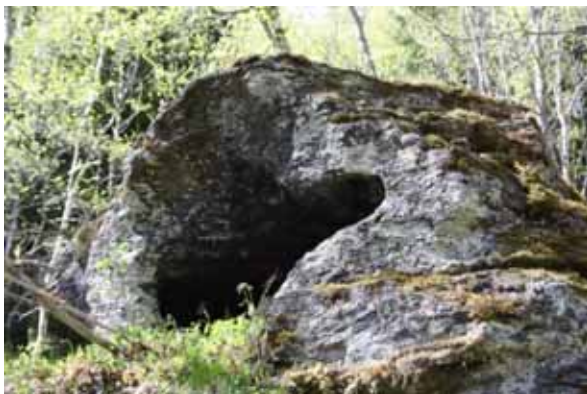
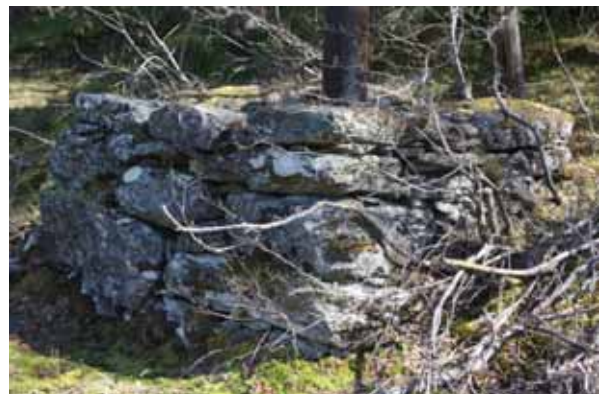
**Figur 86.** Kulturminne langs vegen: Skålgropstein med holrom under og dei eldste oppmura stolpefesta. Foto: Katharina Sparstad

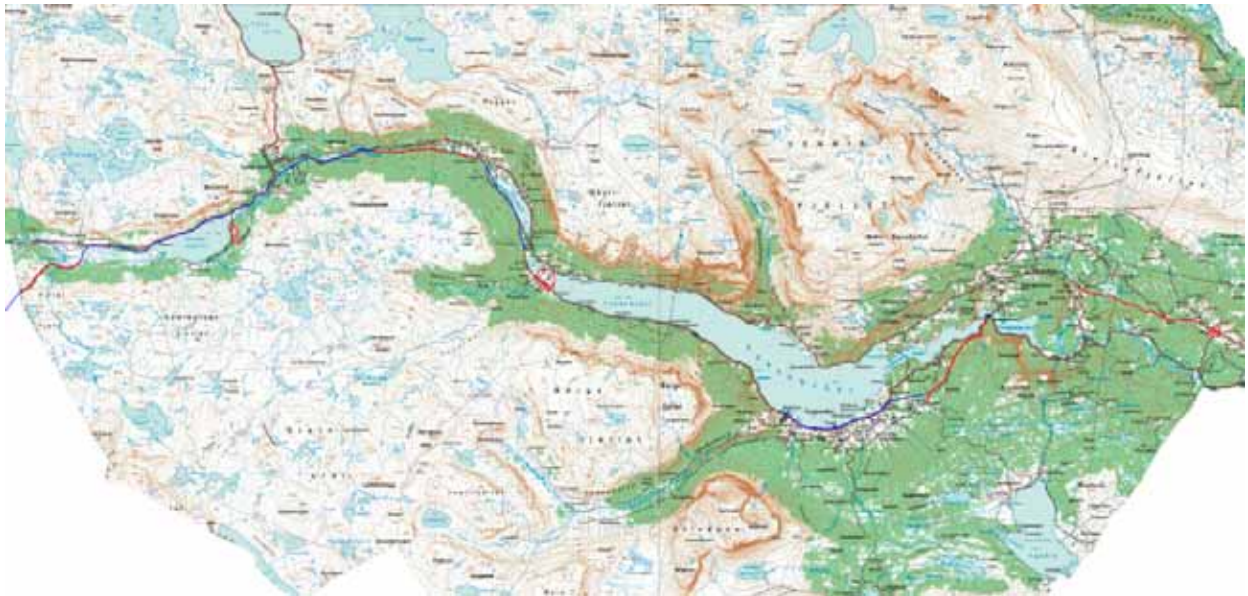
**Figur 88.** Heile strekninga gjennom Vang. Dagens tilrettelagde kongeveg er merkt med blått, raude strekningar ligg inne i Arealplan for Vang som omsynssone kulturminne. Ved Otrøvatn er det omsynssone kulturminne knytt til jarnvinneanlegg og kulturstig, i Øye og Høre er omsynssona knytt til stavkyrkjene i Arealplan for Vang kommune.

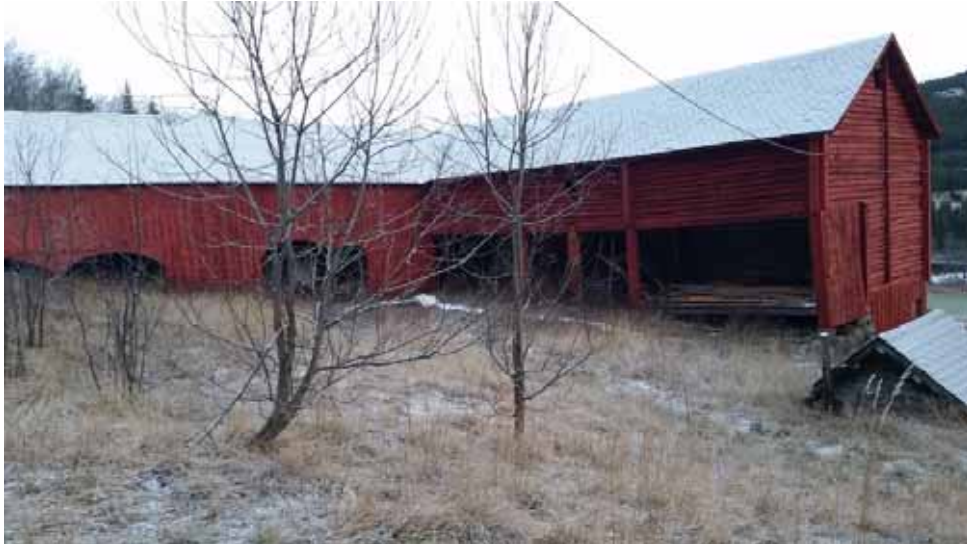
**Figur 95.** Låven 2017. Her er det båsrom til 22 hestar.

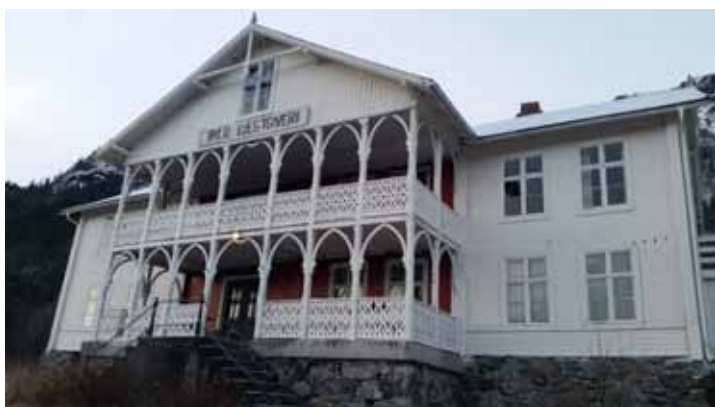
**Figur 98.** Gjestgjevarhuset vart ombygd til hotell i 1884. Den gamle stova er bygd inn hotellet. Foto: Katharina Sparstad

Hotellet vart utbygd i sveitsarstil i 1884. Inne i hotellet er det meste inventaret autentisk, og dei gamle vedkomfyrane står framleis. Spesielt er det at kjente kunstnarar har måla bilete direkte på veggen fleire stader.

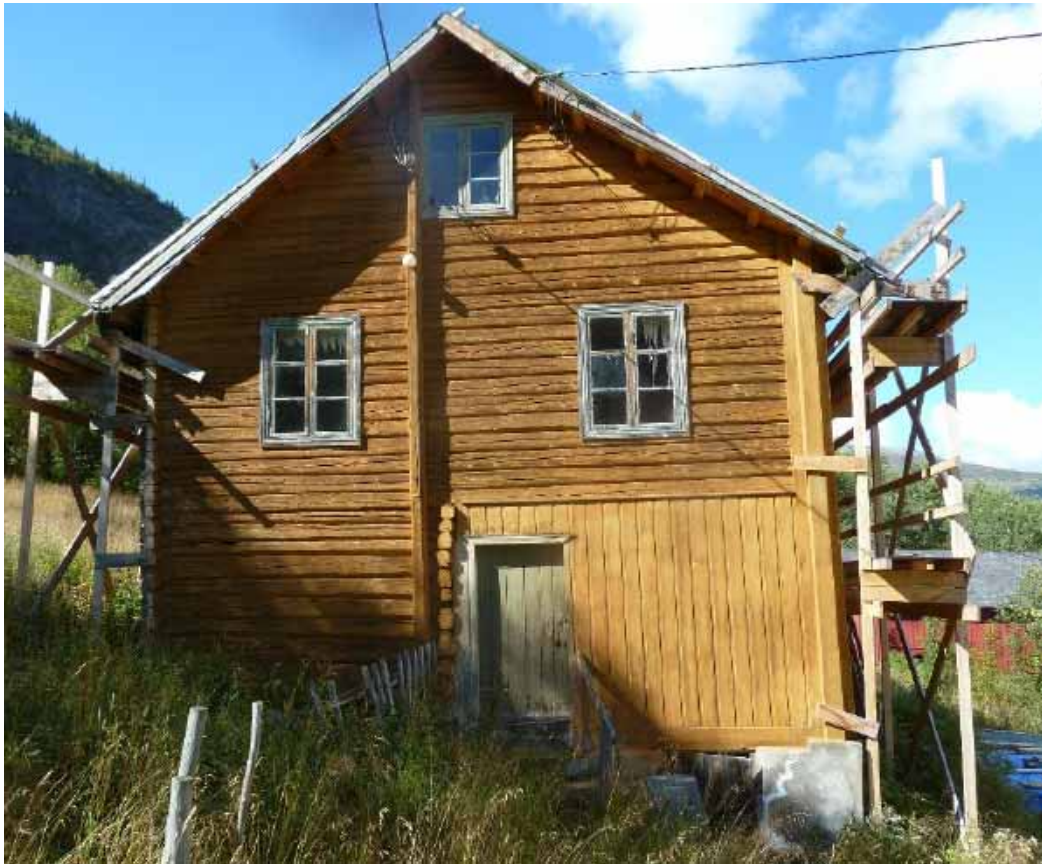
**Figur 102.** Bua har ein del røteskadar og skal etter planen restaurerast. Foto: Odd Arne Rudi, Valdresmusea

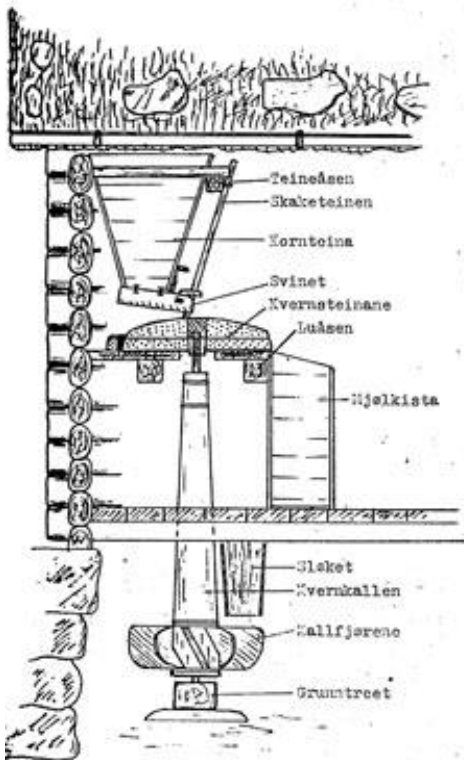
**Figur 109.** Namn på dei ulike delane. Teikning: Steinar Gjevre

Ei bekkekvern er driven av vasskraft frå ein kvernkall. Sjølve kverna er montert i eit kvernhus. Kverna består av to kvernsteinar, ein over- og ein understein, montert i ein benk. Understeinen er fast montert i benken. Oversteinen er direkte knytt til kvernkallen, som er montert på ein loddrett aksel rett under kverna. Med akselen blir oversteinen lyfta litt opp og sett i rotasjon.

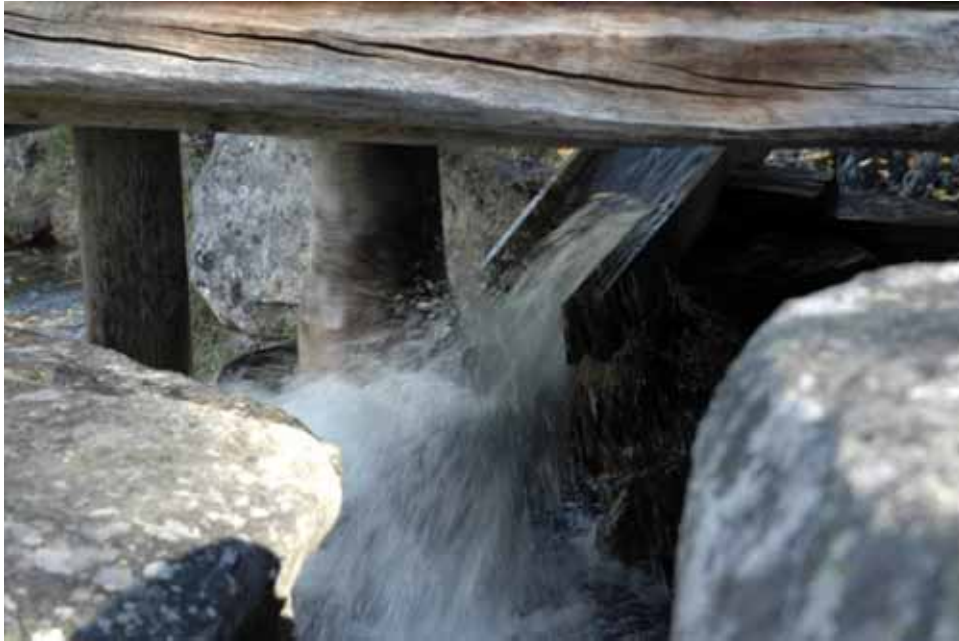
**Figur 110.** Vassrenne på kvernkall. Foto: Tanaquil Enzensberger

Ofte vart kvernhuset sett på steinar over ein bekk, ei lita elv eller over eit mindre sideløp av ei større elv. Ein foss kunne gje plass til mange bekkekverner, dei kunne stå på rad og rekkje nedover. Bekkekverna vart gjerne nytta vår og haust når det var størst vassføring. Vatnet vart leidd mot kvernkallen i ei renne av tre. Vatnet vart demt opp ovanfor kvernhusa, og vart sleppt ned i renner når kverna skulle nyttast.

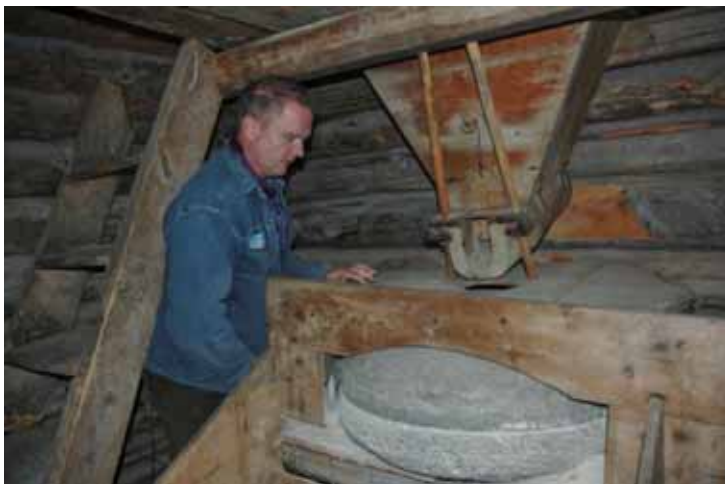
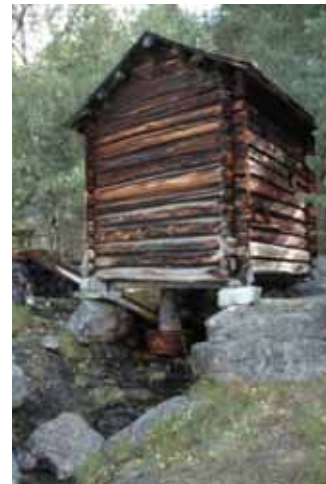
**Figur 111.** Kvernhuset i bruk (til venstre) og kvernhus med kvernkallen til høgre. Foto: Tanaquil Enzensberger
