# Temaplan for kulturminne

# Vang

Vedteke i Vang formannskap 04/12.2018

Sak 059/18

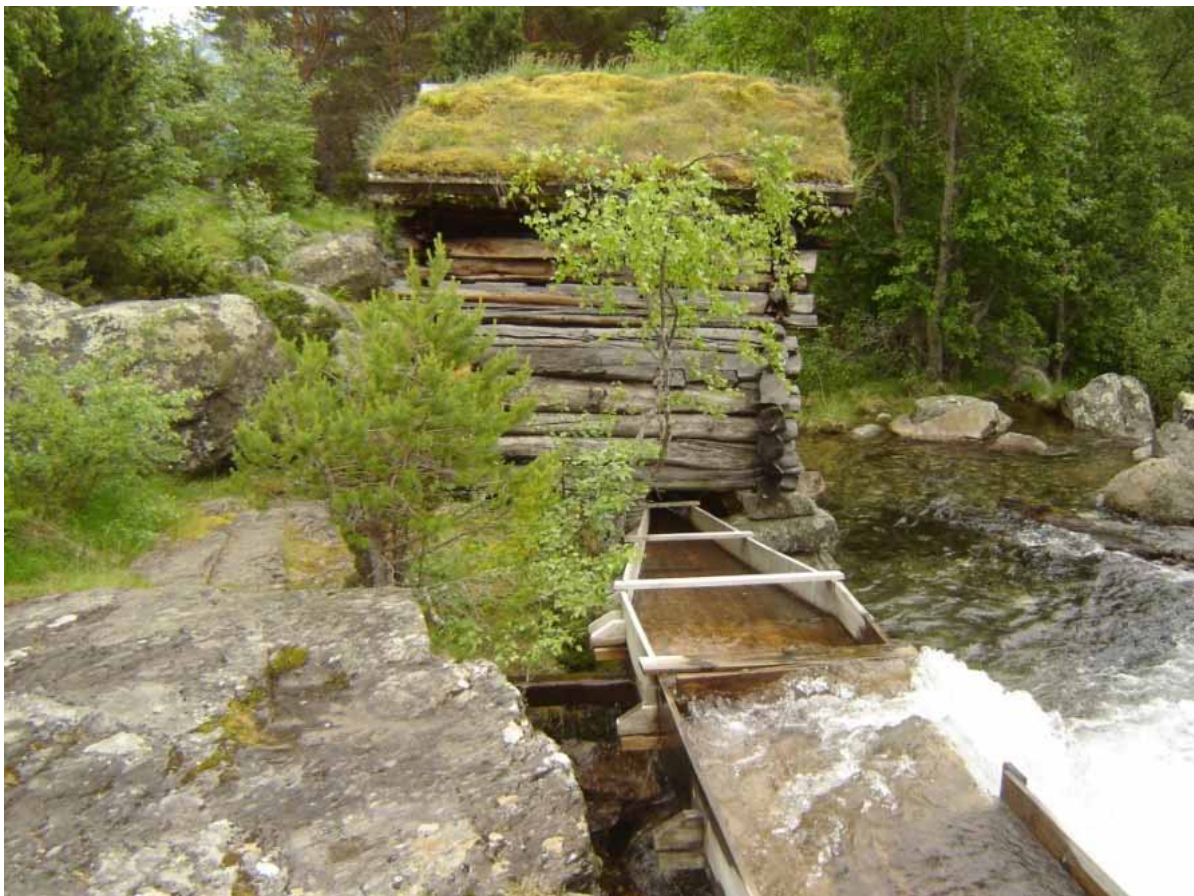
Det er til saman fire kvernhus innanfor omsynssona til Vang kommune. I tillegg ligg eit kvernhus til 57/3 på nedsida av Vennisvegen som er foreslått i utvida sone. Ei tuft frå ei lita mølle under 56/1 ligg på sørsida av elva med kvernstein og vassrenne i berget. Alle kvernhusa har vassrenner, og ovanfor kvernhusa ligg ei demning (kverndam). Bygga er ikkje SEFRAK-registrert.

**Figur 112.** Vassrenne. Foto: Katharina Sparstad

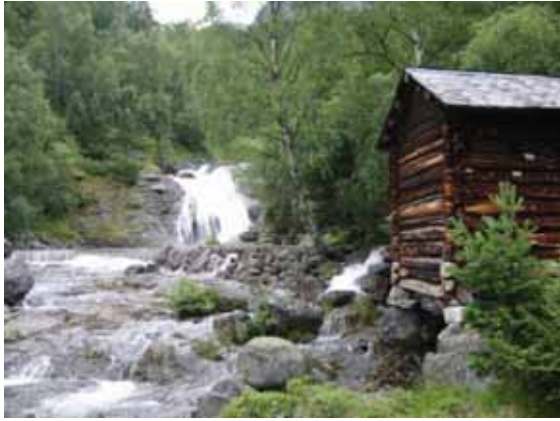
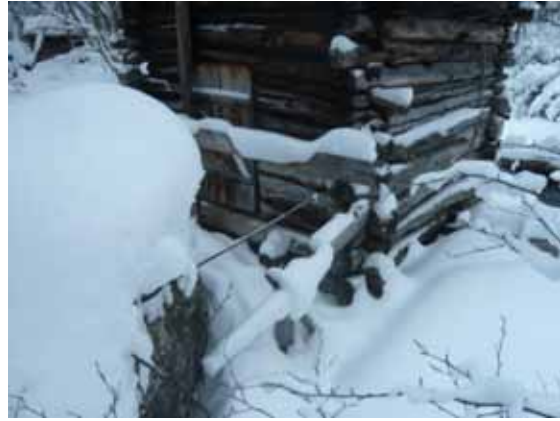
**Figur 113.** Demning (til venstre) overfor kvernhusa. Biletet til høgre syner strakstiltak mot utgliding. Foto: Katharina Sparstad

I elveleiet ved kvernene ligg fleire jettegryter. Ved Vangsmjøse like nedanfor kvernene ligg Leinesanden, der segna seier at Olav den heilage gjorde eit forsøk på å kristne vangsgjeldingane. Fleire av bygga treng istandsetting, og eit av bygga var i ferd med å reise ut i Leineåne før det vart sett i gang strakstiltak.

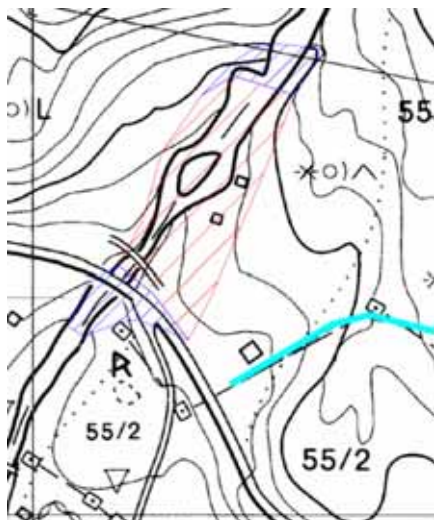
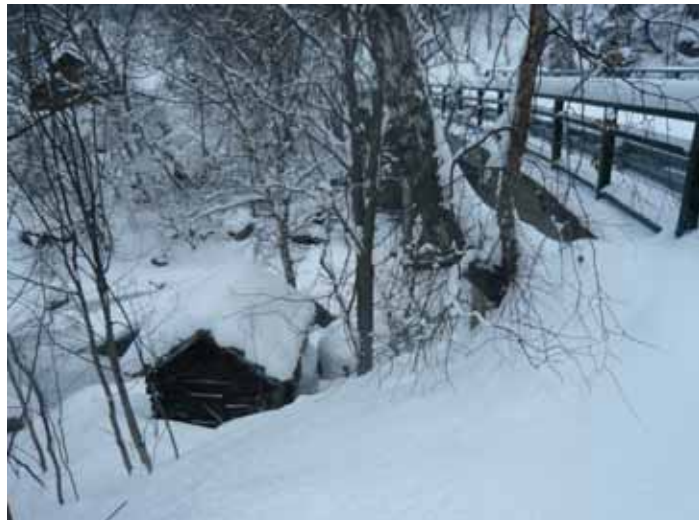
Omsynssone i Vang kommune arealplan er vist som raudt. Forslag til utvida område med den femte bekkekverna på nedsida av vegen (blå skravur). Kulturminneplanen føreslår at Vang kommune i den nye arealplanen utvidar omsynssona slik at også heile kverndammen kjem med.

**Figur 115.** Dagens omsynssone i raudt, og med forslag til utviding i blå skravur. Den blå lina er bufarsvegen frå Leine til Sanddalen. Det nedste kvernhuset ligg nedanfor Vennisvegen og omsynssona i arealplanen. Foto: Katharina Sparstad

Vi foreslår her ei utviding av området slik at det også femner om det femte kvernhuset som ligg på nedsida av Vennisvegen (sjå kart på førre side).

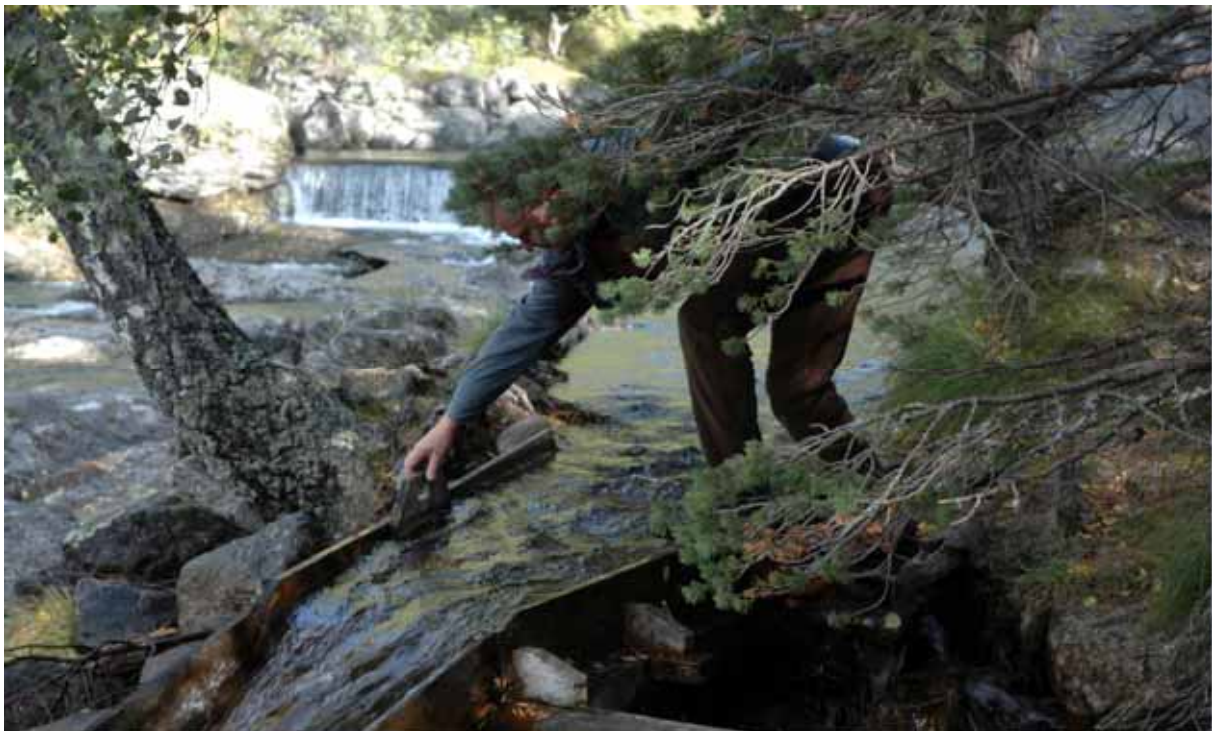
**Figur 116.** Vatnet blir sleppt inn i renna ved at ein opnar stengselet. Foto: Tanaquil Enzensberger

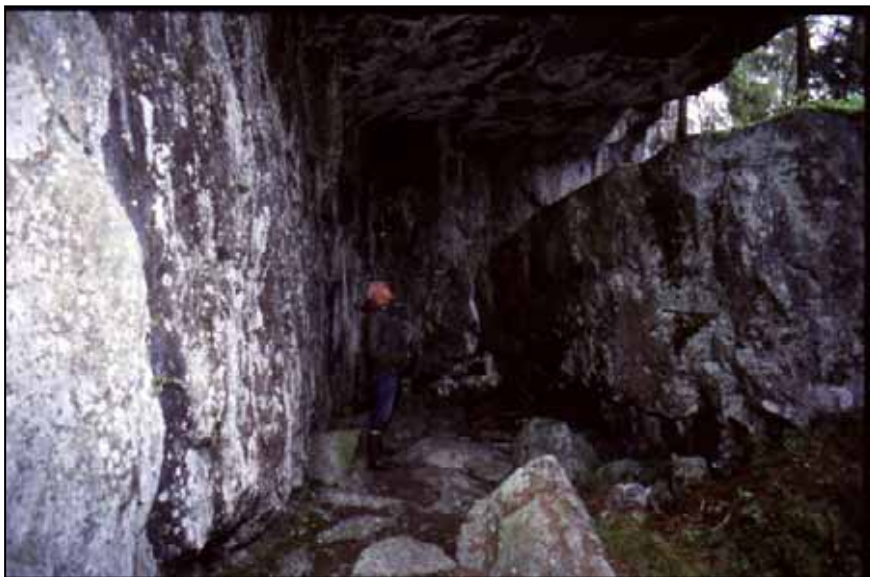
Nedanfor berget ligg mykje hovudstor stein som truleg har rasa ned frå borgmuren. Det skal ha vore funne ei vasskjelde innanfor området, men ho er ikkje funnen av arkeologar. Frå området går «den løynde gangen» ned til noko som skal ha vore stallar under berget.

Figur 121. Stallane. Foto: Thor Østbye

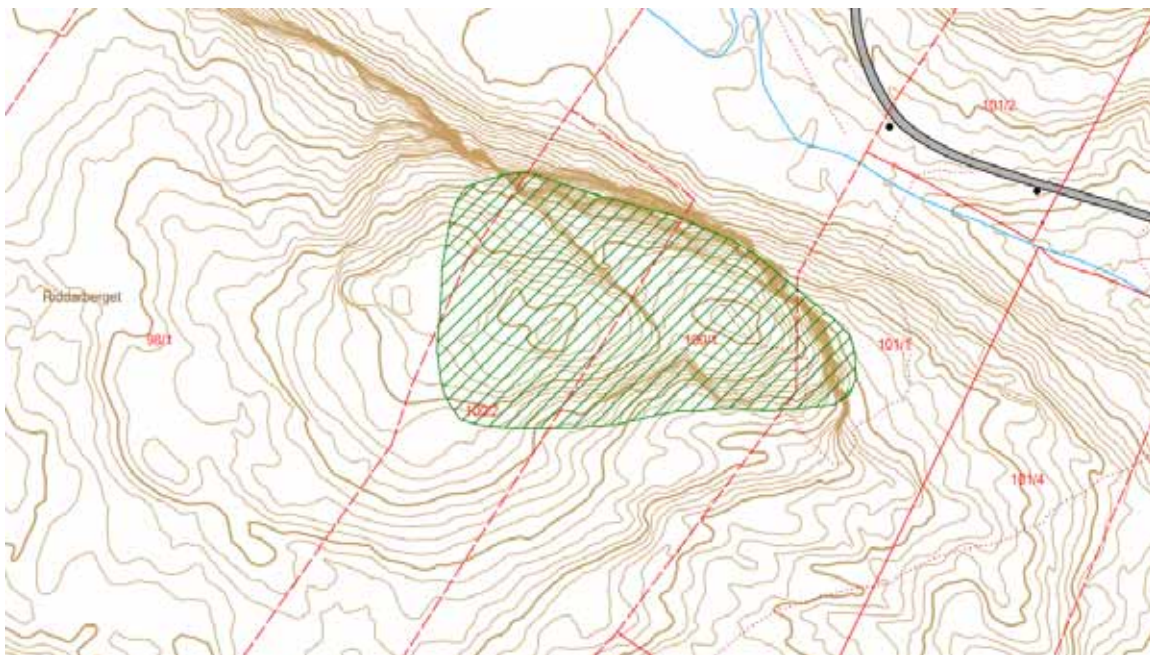
Figur 123. Avgrensinga av området kring bygdeborga

Bygdeborga er i dag synleg som tre murar, men stadvis er dei utrasa og attgrodd med mose. Den lengste muren er 27 meter lang, og byrjar på kanten av stupet. Den andre muren svingar rundt knausen mot ein ny fjellknaus. Den er om lag 15 meter. Denne muren er relativt godt bevart. Sør for knausen er ein tredje mur. Den strekker seg frå kanten av eit lite stup og er om lag 17 meter.

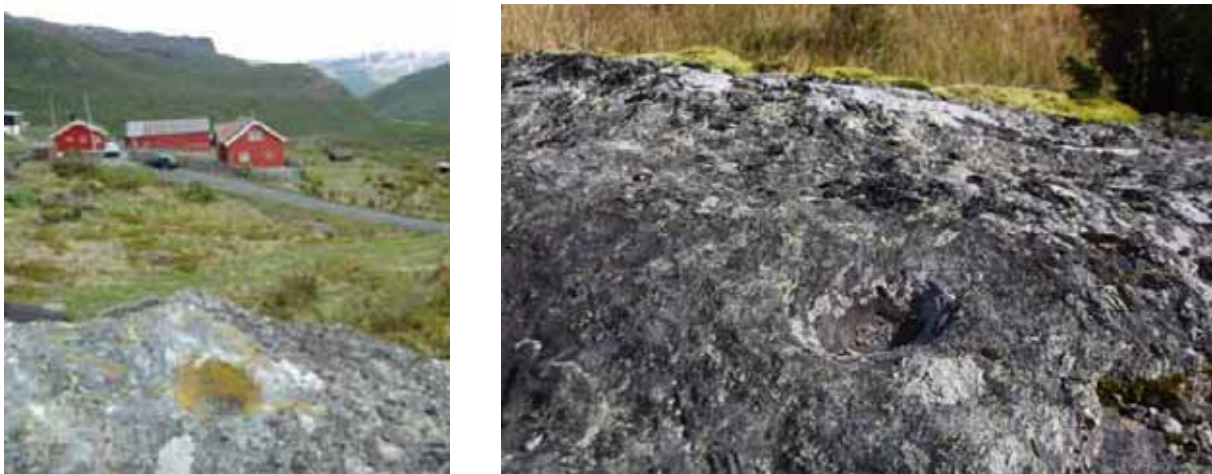
Samla tal på groper på Opdalsstølen er ikkje sikkert, men det er minst 50 groper fordelt på 12 steinar.

Figur 128. Skålgroper. Foto: Kari Møyner (til venstre) og Katharina Sparstad (til høgre)

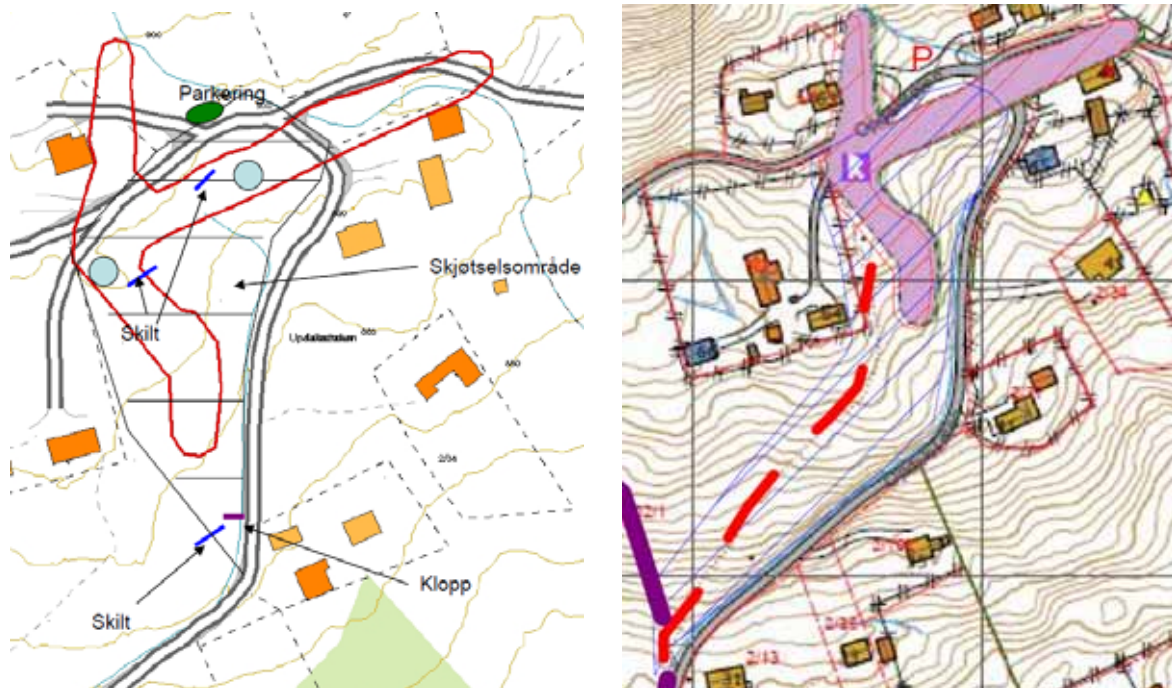
Området med skålgropssteinar er freda. I denne planen er det lagt opp til ei mindre sone for sjølv tilrettelegginga knytt til skjøtselsavtale med Oppland fylkeskommune, Vang kommune, grunneigarar og Valdres Natur- og Kulturpark.

**Figur 130.** Områdeavgrensing i kulturminneplanen i blå skravur til høgre. Kulturstigen opp er med i avgrensinga. Kartet til venstre syner avgrensinga i skjøtselsplanen. Avgrensinga (grå line) er feil i høve til skiltplassering, klopp og kulturstig, som startar lenger sørvest. Rett avgrensing går fram av kart til høgre. Nedanfor området har det tidlegare vore parkeringsplass, men denne vart fjerna då ny E16 vart flytta.

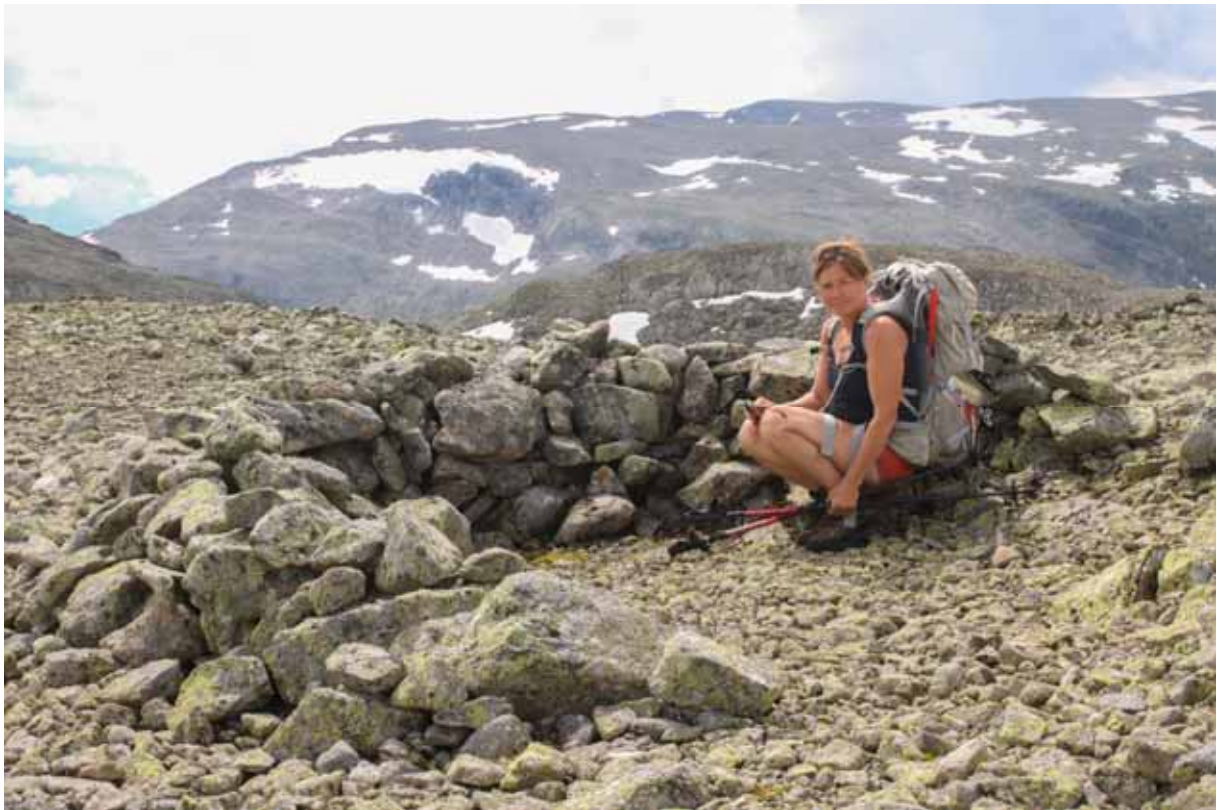
Figur 131. Bogastille ved Skræmetindane. Foto: Dag Nordsveen

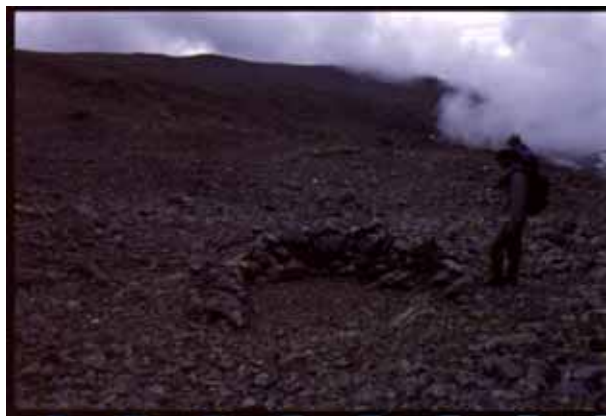
Eit bogastille (eller bogestille, bogastelle, bogahi) er som namna seier, ein plass der ein stiller seg med bogen for å skyte byttet. Ein reknar med at dei fleste bogastilla som fangstanlegg er frå merovingartid/vikingtid. Bogastilla er ofte hesteskoforma, men kan også vere V-forma, ovale, runde eller berre ha enkel steinlegging.

Figur 132. Bogastilla er ofte hesteskoforma. Foto: Thor Østbye

Dei ligg med mursida vendt mot reintrekk, ofte i skråningane ovanfor, for å gje skjul og godt sikte for bogeskyttaren. Dei kan ligge enkeltvis eller i samband med større anlegg med leiegjerde og dyregraver. Høgda varierer mellom 0,5 og 1,5 m, breidda kan vere mellom 1 og 3 m. Vanleg murbreidd kan vere mellom 0,5 og 1 m. Ein kan sjå for seg at namnet Skræmetindane kjem av at det der stod folk som dreiv reinen i retning bogehia, der folk låg klare med pil og boge. Bogastilla kom ut av bruk då børser og krut overtok jakta. I dag blir området brukt til småviltjakt og turområde.

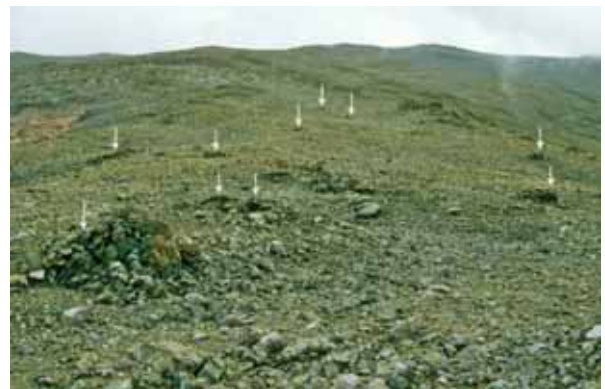
I samband med kulturminnekartlegginga i Vang i 2000 er det registrert 26 godt bevarte bogastille sørvest for Skræmetindane/Blåe berge ved Herredalen. Her ser det ut til å vere tre ulike typar bogastille som skil seg klart frå kvarandre. I seinare tid er det kartlagt endå fleire bogastille og dyregraver i same området av Rune Vik og Endre Skavhaug Vik. Alle er lokalisert med GPS.

Figur 133. På dette biletet frå Skræmetindane ligg det 10 bogastille. Foto: Thor Østbye

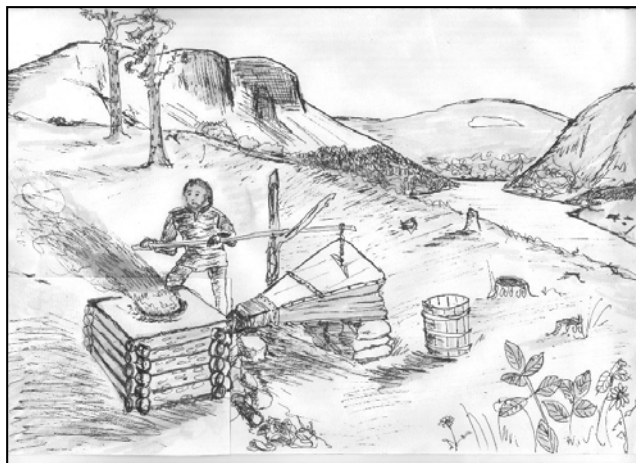
**Figur 141.** Prinsippskisse av jarnutvinning. Teikning etter Norsk Skogbruksmuseum. Illustrasjon: Jan Sparstad (Vang kommune 2000).

I mange nordboreale og subalpine vegetasjonssoner i Valdres finner vi kolgroper. Her vart ved brent til kol i kolgroper. Kolgropa hadde truleg ei ramme av treverk i botnen for å gje betre lufttilgang. Det vart så stabla bjørk eller furu i gropa til haugen ruva om lag 1 m over bakken. Haugen vart så dekt med jord. Kolet blir danna når det skjer ei ufullstendig forbrenning av ved. Veden blir varma opp til om lag 270 °C slik at vatn, oksygen og tjøre blir fjerna og veden blir omforma til 40 % karbon. I dag blir området nytta som rekreasjonsområde og kulturstig. Om vinteren går det skiløyper i området.

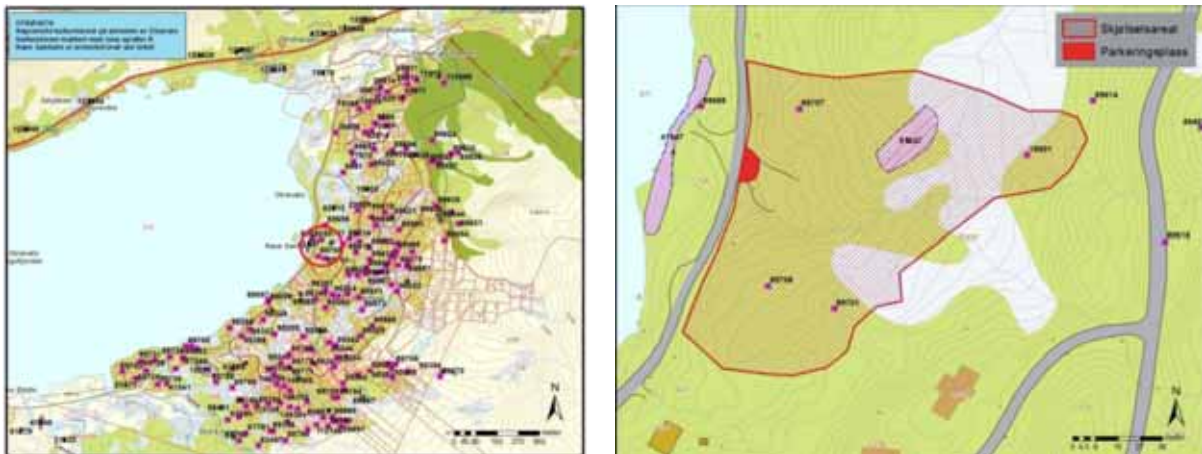
**Figur 142.** Kulturminne registrert i enden av Otrøvatn (til venstre). Til høgre område for kulturstig. Frå skjutselplan, Oppland fylkeskommune

I samband med utbygging av Børrelia og Gudbrandslia vart det registrert 17 jarnframstillingsanlegg og 80 kolgroper innanfor ein omkrins på 500 meter ved Otrøvatnet. I tillegg er det her registrert **fire** hustuffer frå merovingartid (550–800 etter vår tidsrekning), vikingtid og frå 1500–1600-talet. I tillegg vart det avdekt røsteplassar, malmlager, kollager og slagghaugar. Det meste av dette vart frigjeve til bygging, medan eit mindre område vart tilrettelagt som kulturstig (sjå markert område på kartet nedanfor). I området ligg også ein steinalderbuplass (Raude sanden).

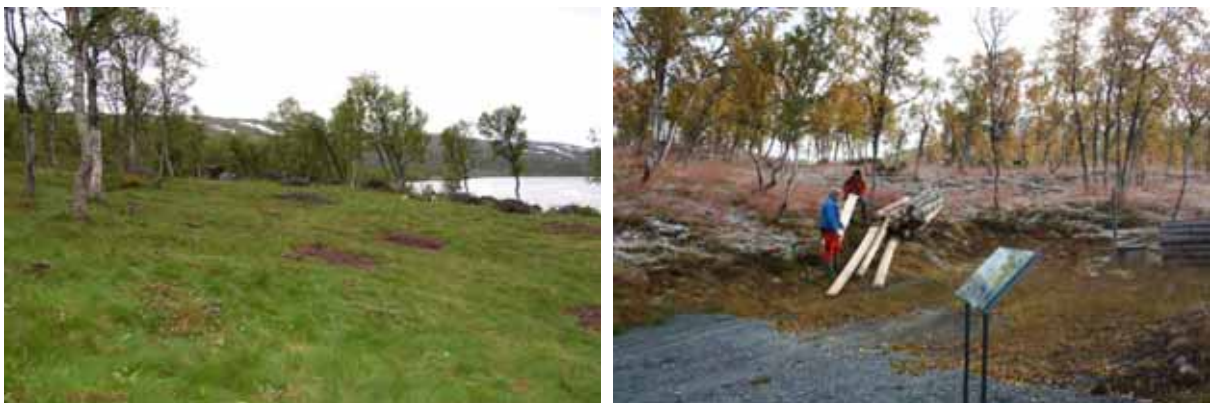
**Figur 143.** Tre er hogd, kratt rydda i haug og køyrt bort på frosen mark. Malmfuru er nytta til klopping (til høgre) Foto: Katharina Sparstad

Området er rydda og tilrettelagt med kulturstig forbi hustuffer, kolgroper og jarnvinne. Stigen er stadvis kloppa med malmfuru, og bru er bygd over bekk. Ryddinga og tilrettelegging har vore eit samarbeid mellom Oppland fylkeskommune, Valdres Natur- og Kulturpark, Vang kommune og Jotunheimen eigedom.

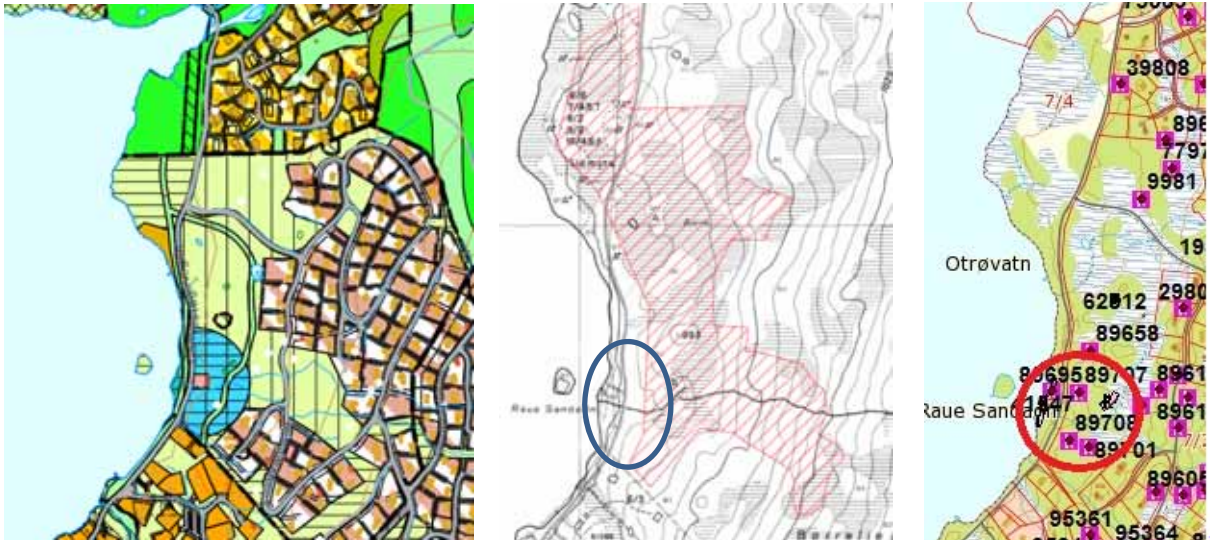
**Figur 146.** Det er sett av eit område med omsynssone C for kulturminne i kommuneplanen sin arealdel og i reguleringsplanen (innanfor raud skravur i midten. Innanfor dette området er det tilrettelagt kulturstig (blått område/ blå sirkel). Kartet til høgre syner kor minna innanfor omsynssona ligg.

I kommeplanen sin arealdel ligg eit større område innanfor omsynssone C for kulturminne. Dette er vist som raud skravur på kartet til høgre. På kartet som syner reguleringsplanen til venstre, går det fram at det ikkje er planlagt hytter i dette området. I samband med utbygging av Børrelia og Gudbrandslia vart dei fleste kulturminna frigjevne. Eitt er tilrettelagt med kulturstig. Det er dette området som inngår i denne planen. Sjølv om heile omsynssona går inn i planen, er det området med kulturstig som er prioritert.

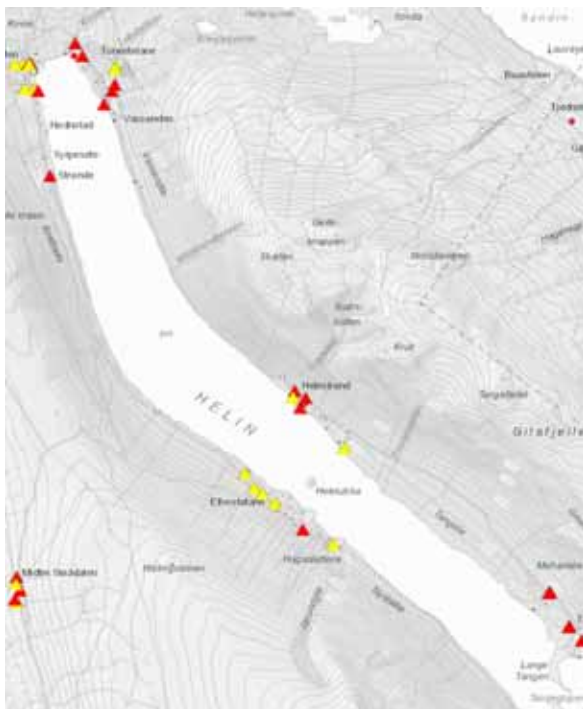
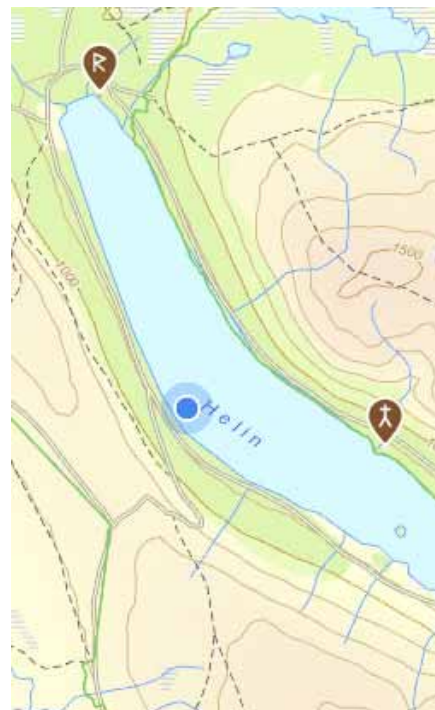
Figur 151. Kulturminne og bygningar som er registrert i Kulturminnesøk, Askeladden og i SEFRAK-registeret (frå før 1900). Kartet til venstre: Raude trekantar syner meldepliktige bygg frå før 1850. Gule trekantar syner andre, meldepliktige bygg. Frå ra.askeladden.no. Kartet til høgre: Den blå sirkelen på kartet til venstre er skålgrøpstein på Ellevstølen. Frå Kulturminnesøk.no

Av kulturminne innanfor området er det fleire SEFRAK-registrerte hus. Bygga er vist som gule og raude trekantar. Raude er meldepliktige. For meldepliktige bygningar (bygningar eldre enn 1850) er det lovfesta i kulturminnelova § 25 at ei vurdering av verneverdien *må* gjerast før søknad om endring eller riving kan bli godkjent.

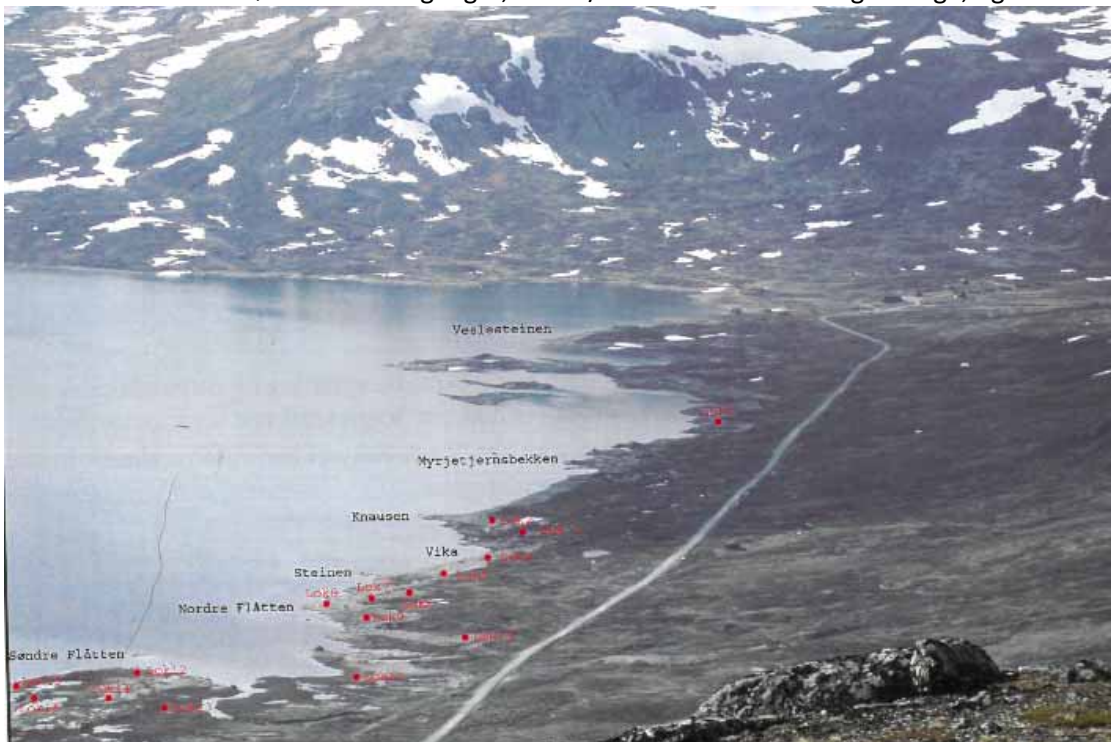
**Figur 159.** Biletet syner registreringar i 1961/62 i svart og 2002 i raudt. Foto: Trond Løddøen

Området vart undersøkt i fleire omgangar, i 1961/62 i samband med reguleringa, og i 2002.

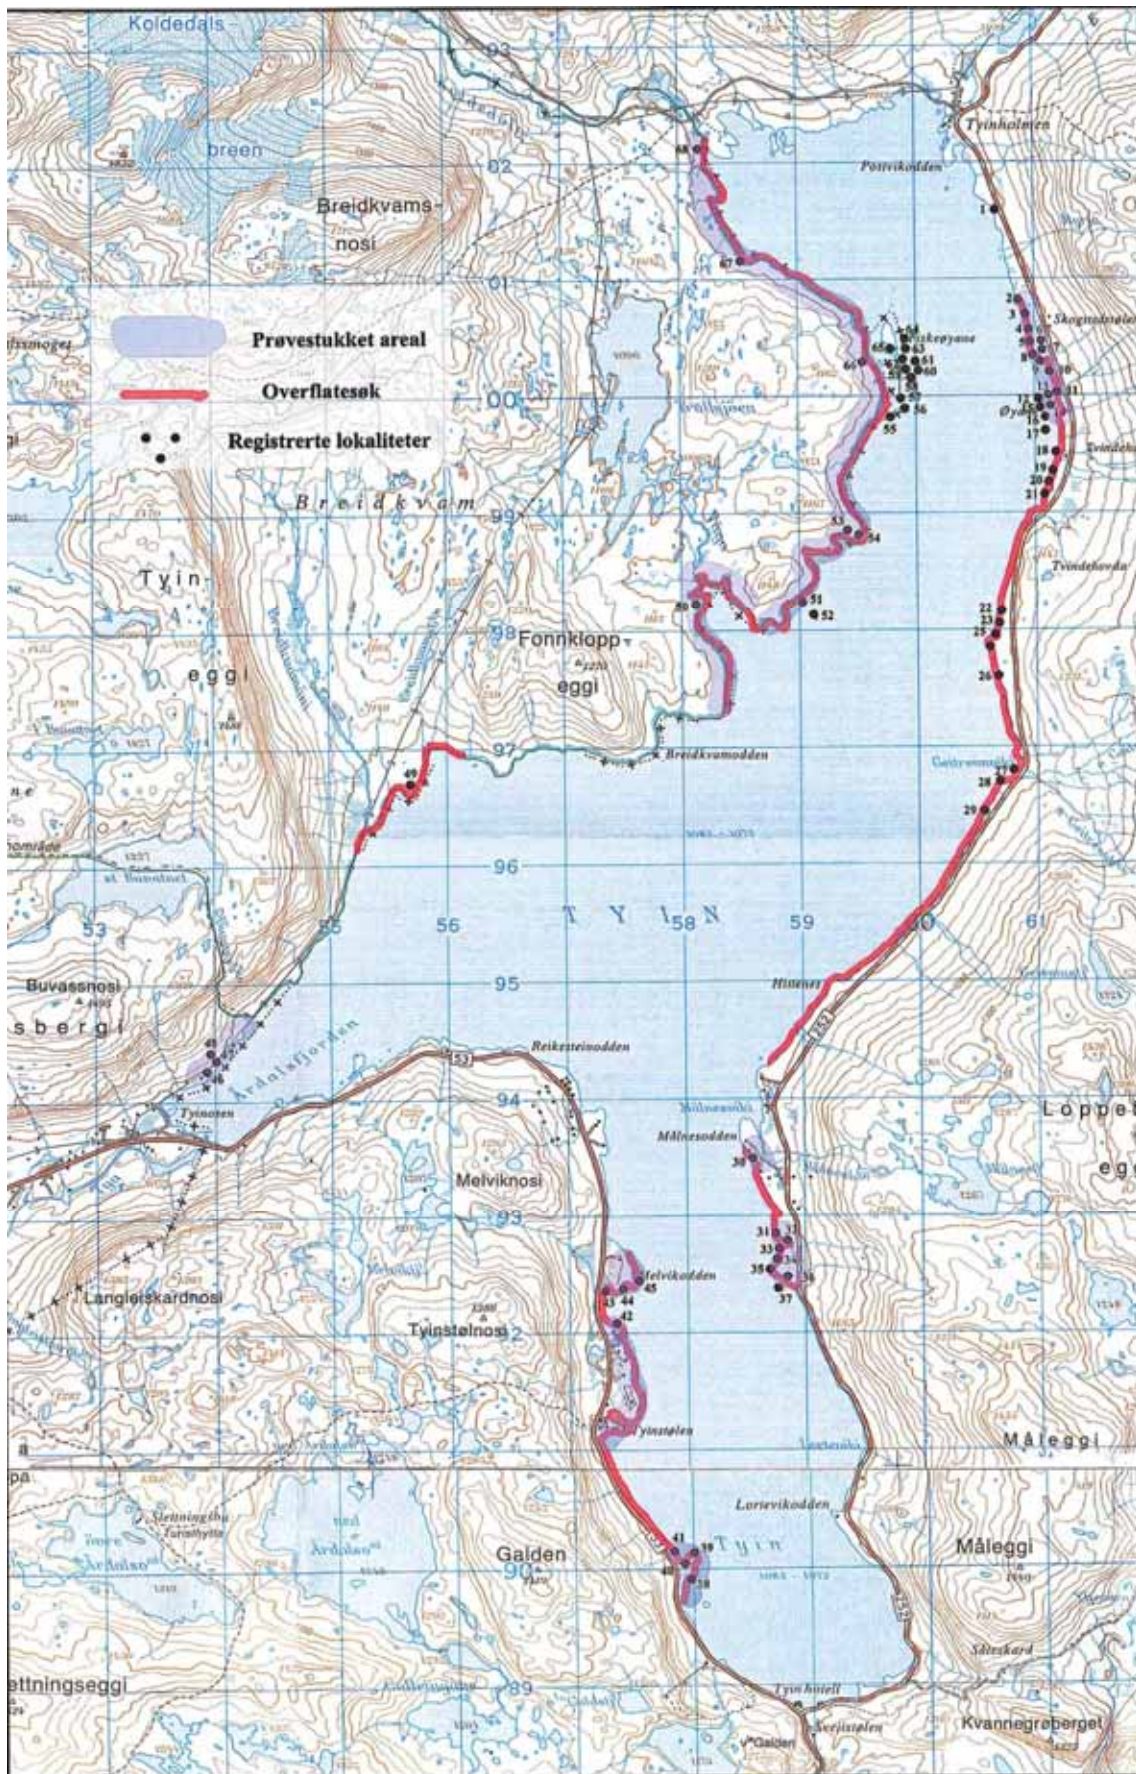
Fig. 6. Oversikt over kartlagte kulturminner, samt overflate- og prøvestikkregistrert areal.

Figur 160. Registrerte lokalitetar frå registreringsarbeidet i 2002. Kjelde: Årsrapport Fase 1A-2002

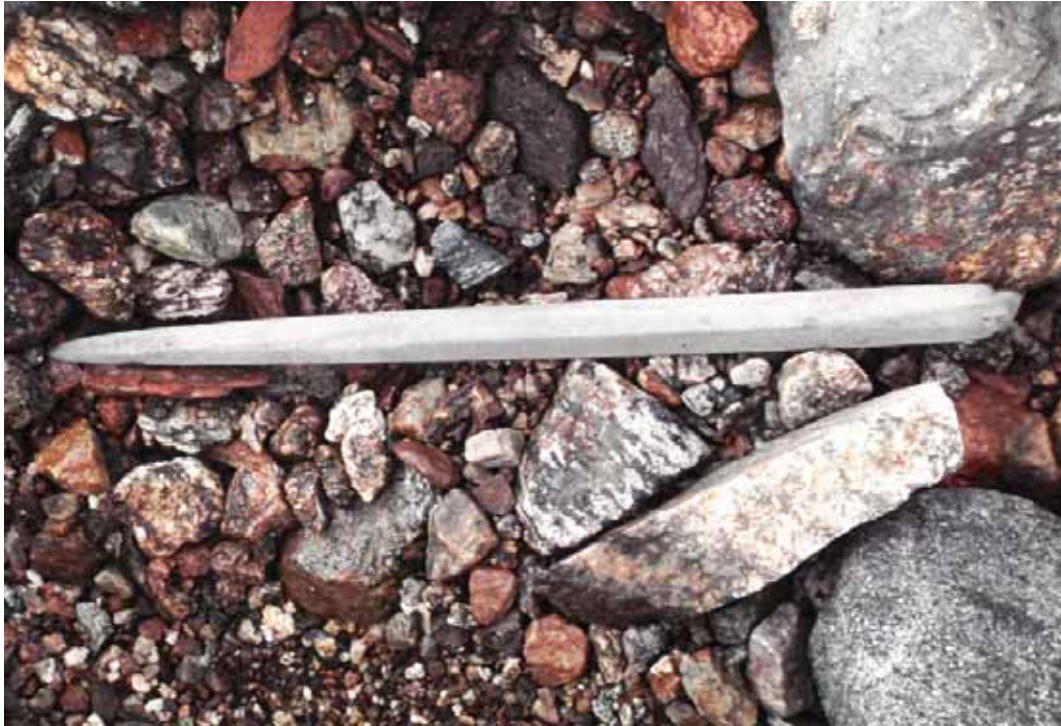
**Figur 163.** Pilesmiss av skifer frå yngre steinalder funnen i 2002

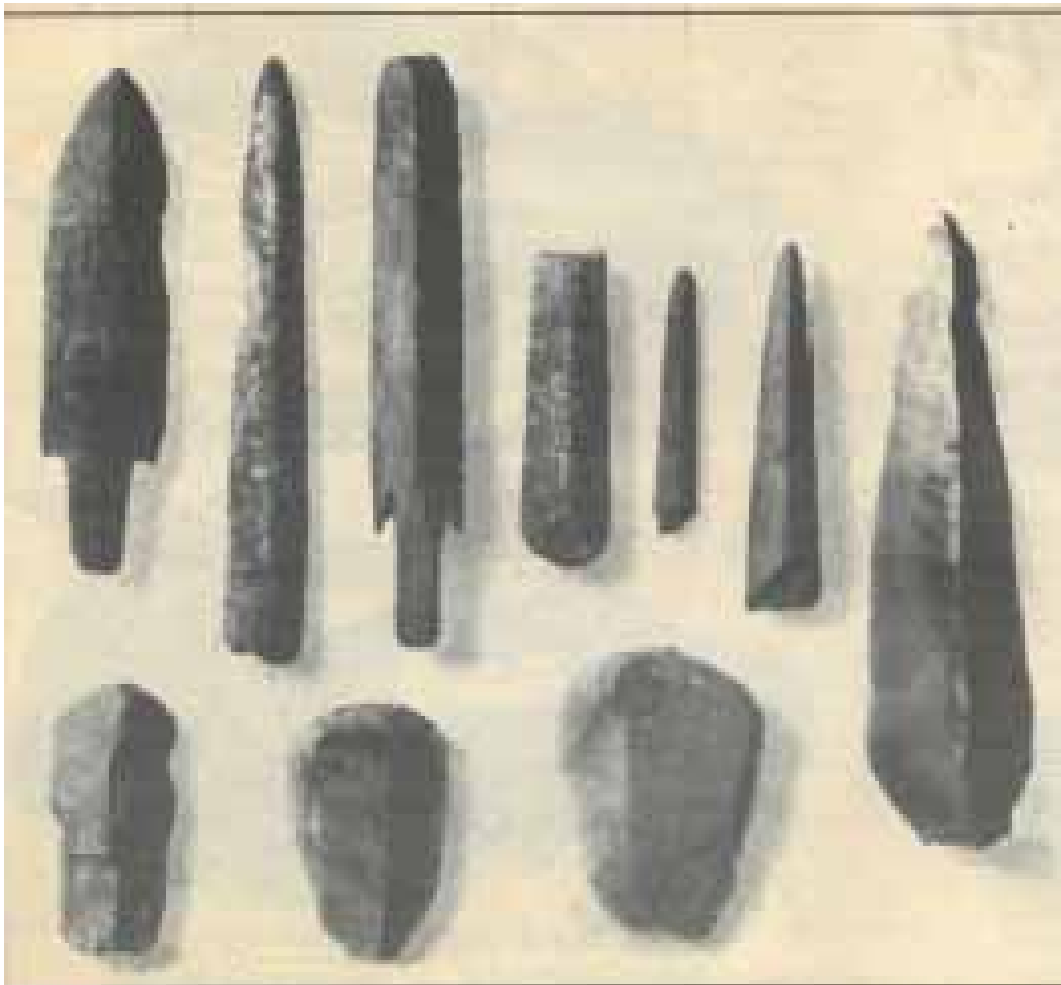
**Figur 164.** Tidlegare funn ved Tyin. Frå Valdres årbok 1978. Fleire av gjenstandane er av flint. I Noreg finst flint berre ytst ved kysten.

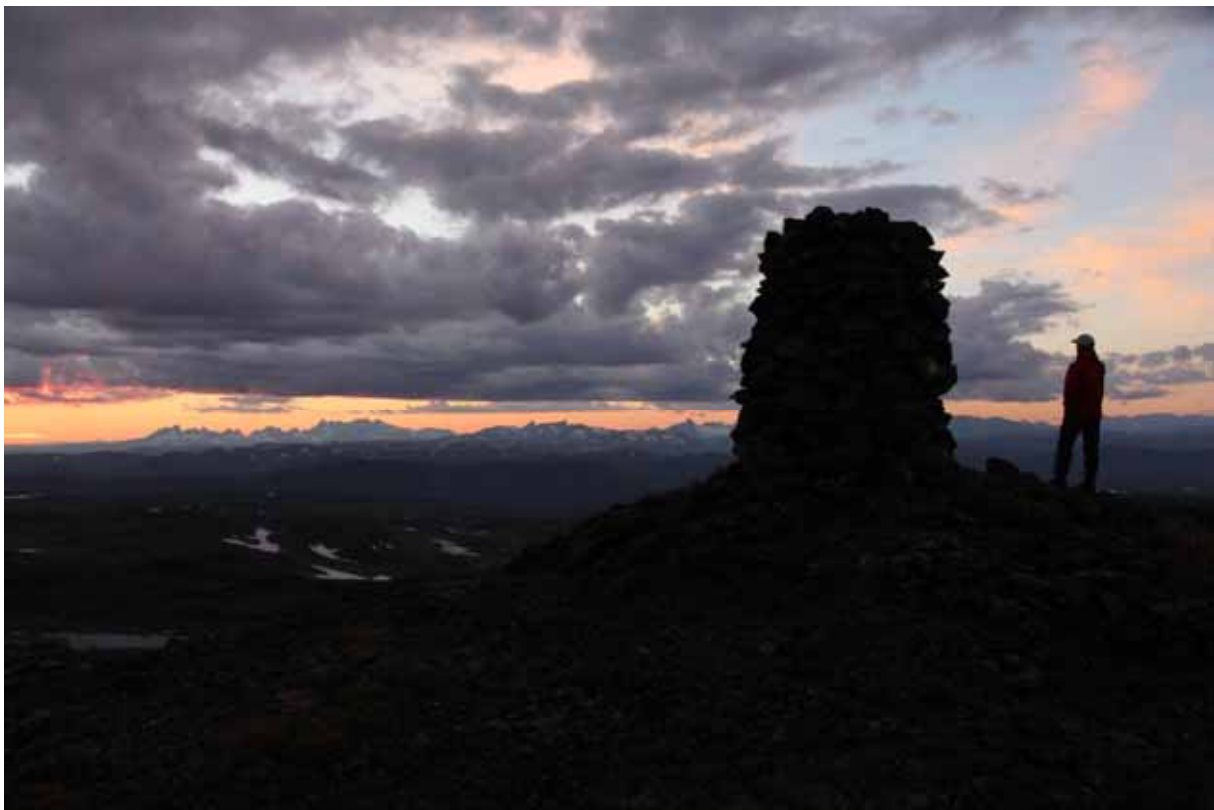
**Figur 166.** På Storeknippa er det ein stor varde som tyder på at dette var eit viktig landemerke. Foto: Ingebjørg Lunde

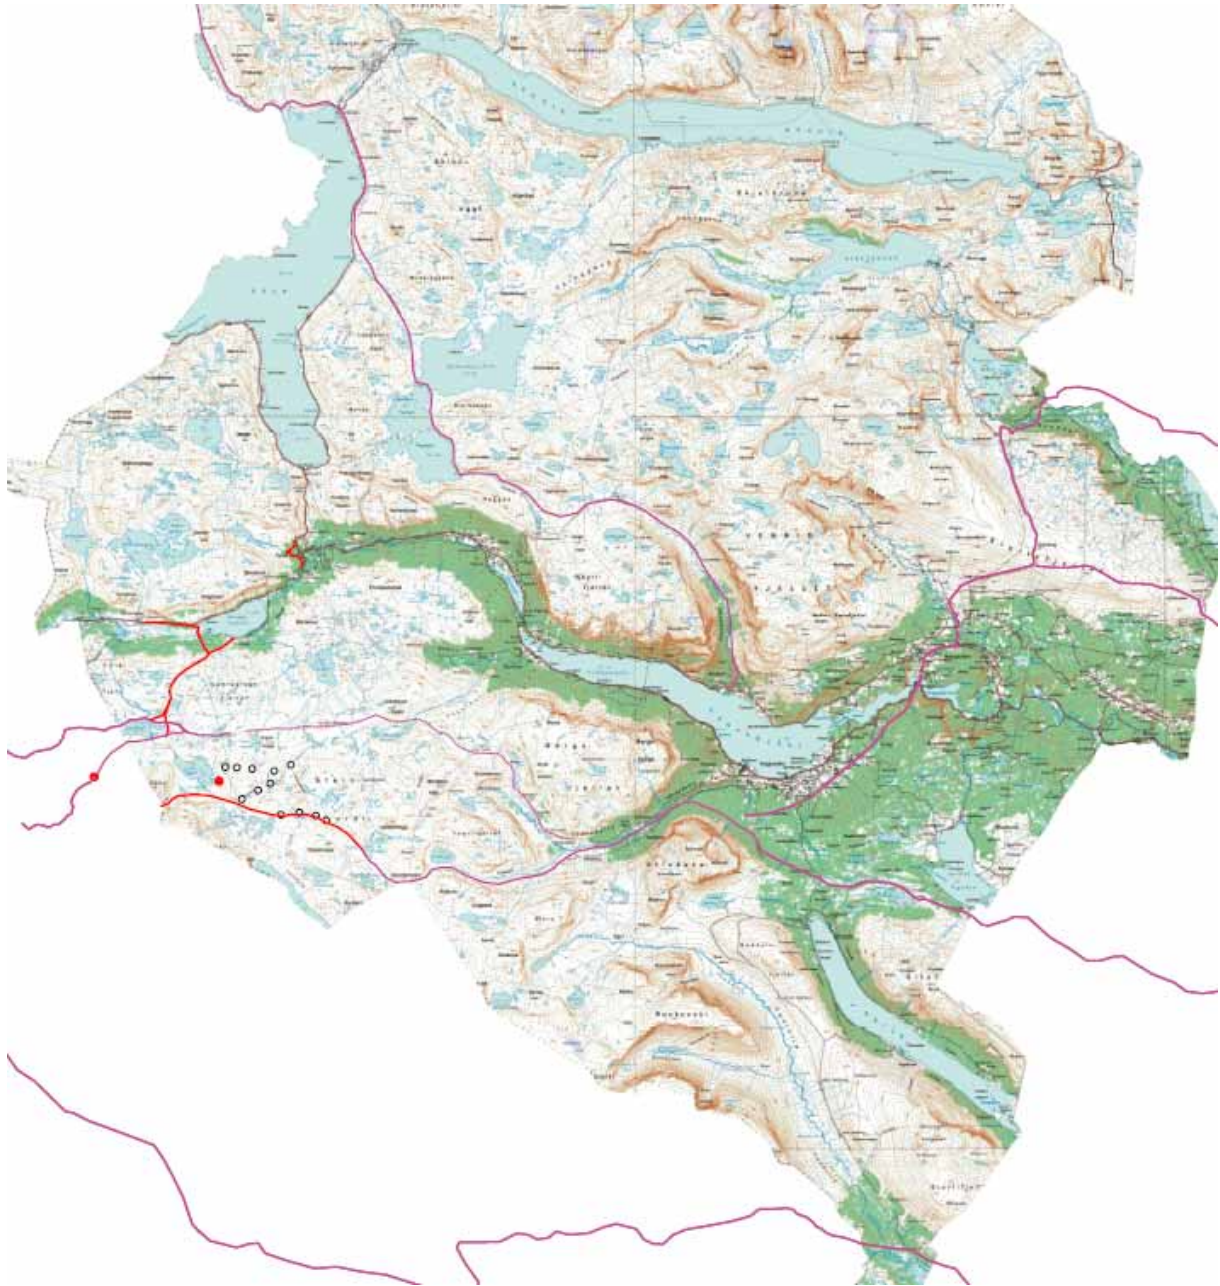
**Figur 167.** Vegane slik dei kan ha gått igjennom Vang. Prikkanne i sørvest viser kvar det ligg varderekkjer. Raude prikkar er kulturminne som kan ha tilknytning til saltmannvegen.

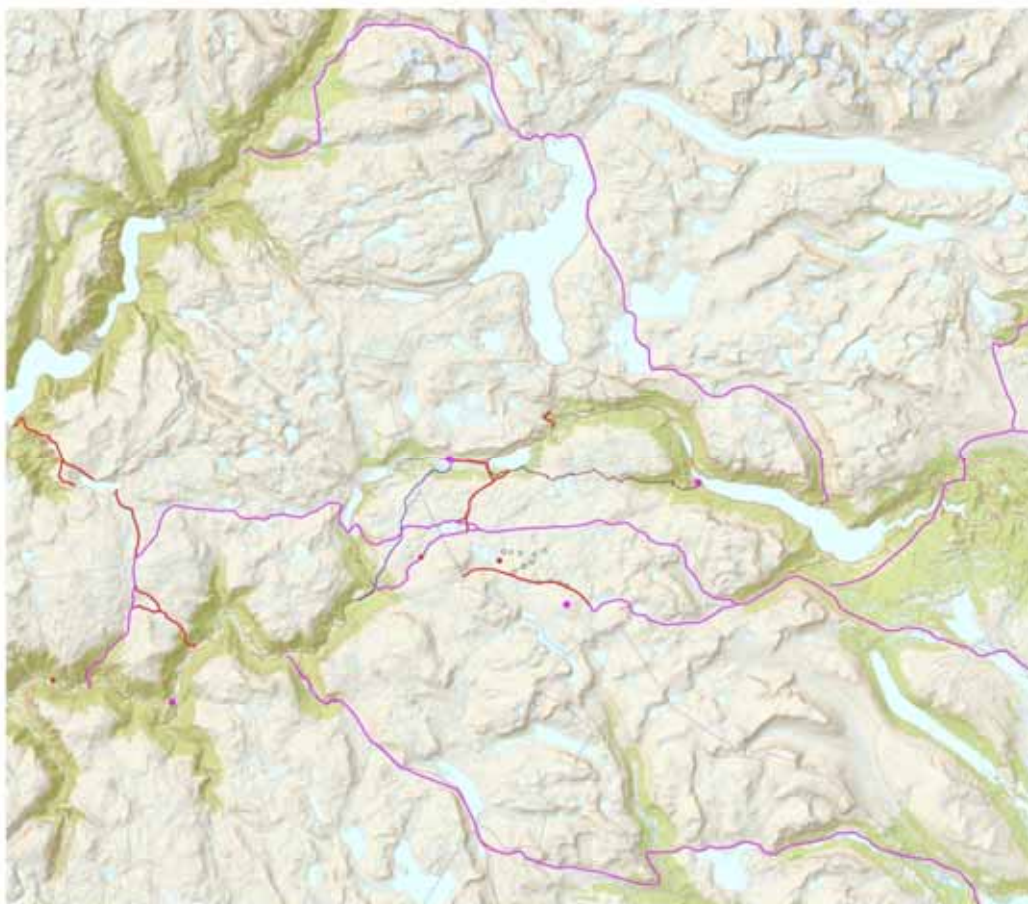
**Figur 168.** Kart som syner der saltmannvegen kan ha gått, i rosa/raudt. Kongevegen er merkt oransje. Midt i kartet er eit område med varderekkje, og på toppen av Storeknippa ligg ein diger varde. I arbeidet framover bør ein kartlegge dei rette traseane. Særleg området i sørvest mot Maristøga, der det ligg ei varderekkje, bør stadfestast med gps.

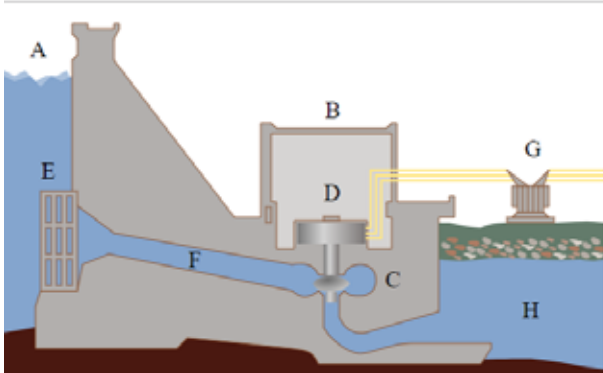
Figur 169. prisnippskisse vasskraftverk. Kjelde: Wikipedia

Eit vasskraftverk er eit kraftverk som produserer elektrisk energi (Kjelde: Wikipedia). Energiproduksjon ved vasskraft utnyttar vatnet sitt kretsloop som energikjelde. Energien kan transporterast via kraftlinjer over store avstandar. Vasskraft har ikkje klimagassutslepp, men miljøet kring regulerte vassdrag kan bli endra ved endring i landskapet ved regulerte magasin og nye eller endra vassveggar som tunellar og røyrgater. Vegetasjon og insektliv knytt til vassdraget kan også verte endra når vass tilgangen vert endra, som til dømes ved fossefall og vass-sprøytsoner.

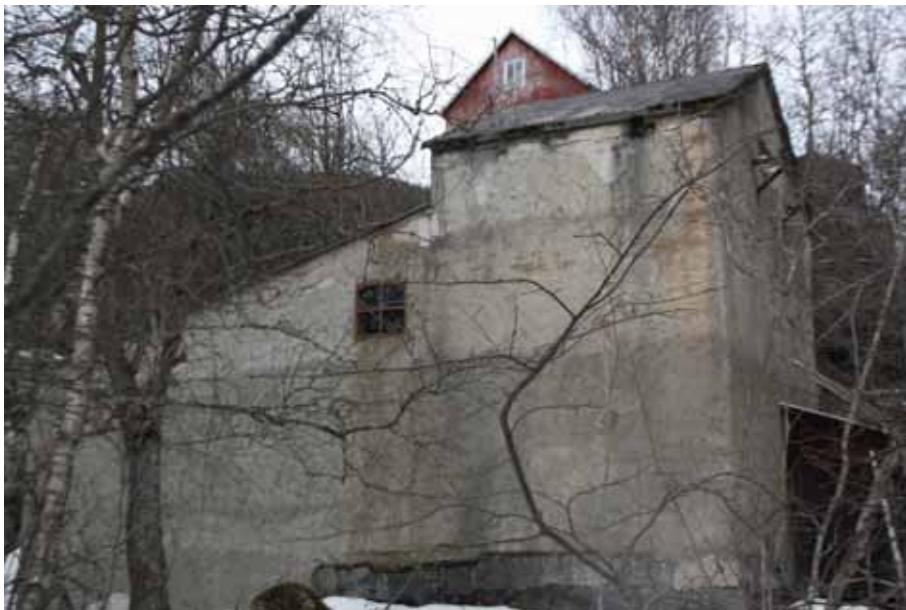
Figur 170. Gamle Eidsfoss i 2018. Foto: Katharina Sparstad

Krafthistoria i Vang byrja kring 1920. Då tok grunneigarar og andre initiativ til den fyrste utbygginga av Eidsfoss mellom Strøndafjorden og Vangsmjøsa. I 1923 stod kraftverket ferdig med ei yting på 300 kW og med leidningsnett til Tyin.

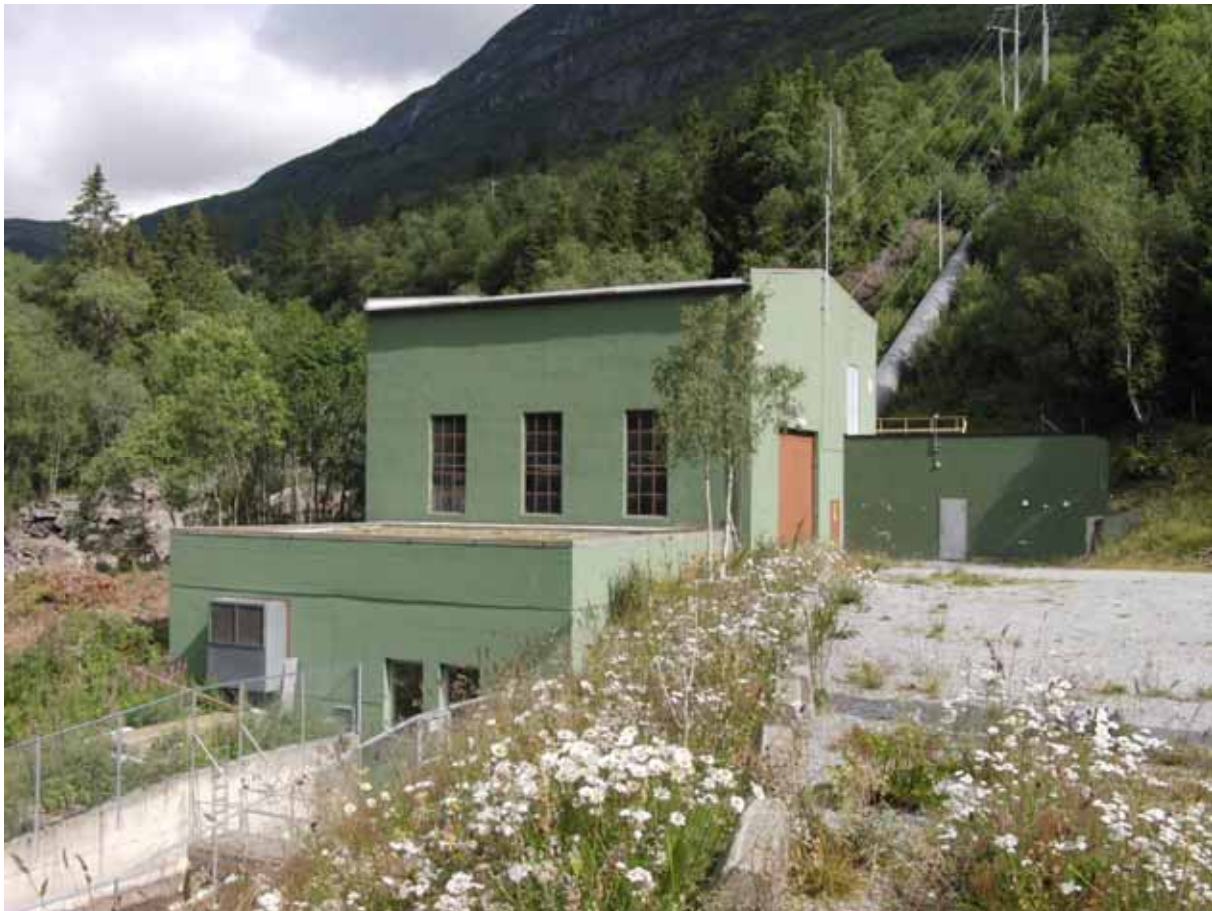
**Figur 171.** Nye Eidsfoss Kraftverk vart bygd i 1952. Biletet er frå 2015. Foto: PeltonMan

Oppstart på bygging av «Nye» Eidsfoss Kraftverk var ca. 1952 på andre sida av Begna elv nærare garden Brekke. Det vart sprengt ut tunnel og lagt røyrgate frå tunellen og ned til det nye kraftverket. Fallhøgda er 49 m, med ei slukeevne på 10 kubikkmeter i sekund etter siste utbygging her i 1983. Den vart utført 10 år etter siste utbygging av Ylja som var ferdig i 1973. Slukeevna i Eidsfoss vart då tilpassa vassmengda frå Ylja.

Frå 1956 var effekten på kraftverket 2,2 MW. Nye Eidsfoss vart ombygd i 1983 og fekk inn to maskiner med 2,4 MW og 1,7 MW. I 2009 fekk Eidsfoss ei ny oppgradering då det mellom anna vart installert nytt styringssystem. Eidsfoss produserte i 2018 21,5 GWh/år. Installert effekt er no 4,2 MW.
