# Temaplan for kulturminne

# Vang

Vedteke i Vang formannskap 04/12.2018

Sak 059/18

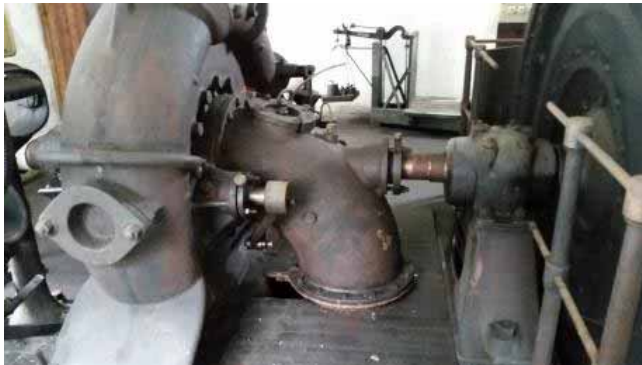
Figur 172. Turbin og stabiliseringsjul. Foto: Katharina Sparstad

Inne i gamle Eidsfoss er utstyret slik det var etter stopp i 1950 åra, då nye Eidsfoss vart sett i drift.

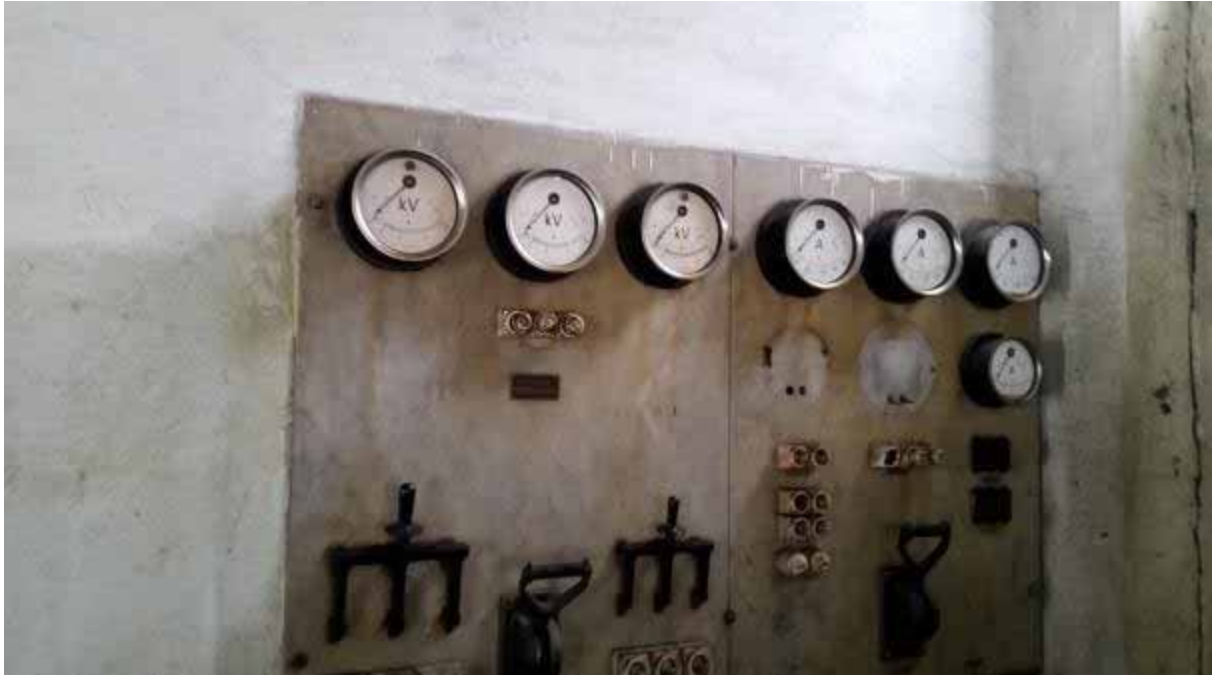
Figur 174. Spenningsmålarar

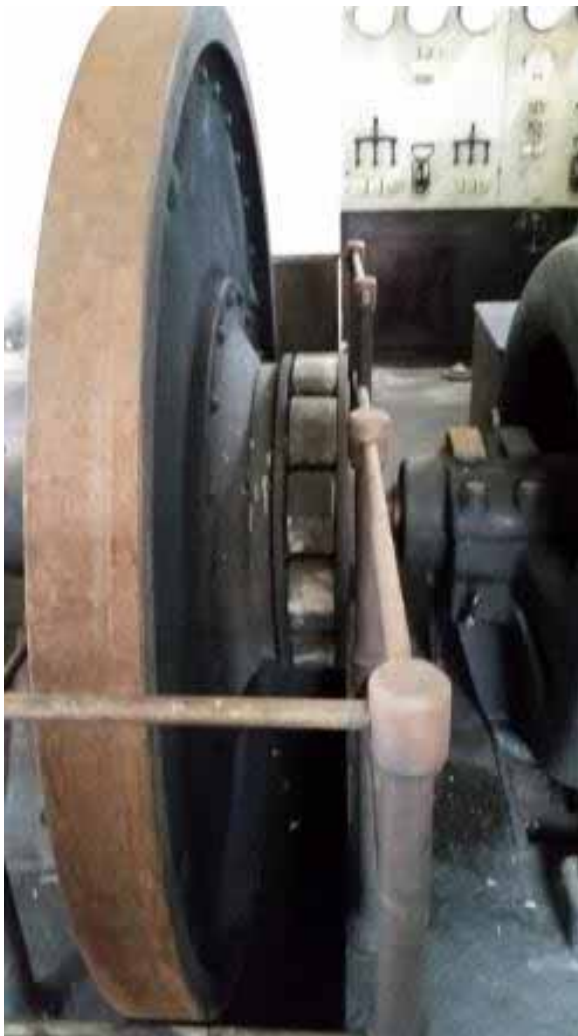
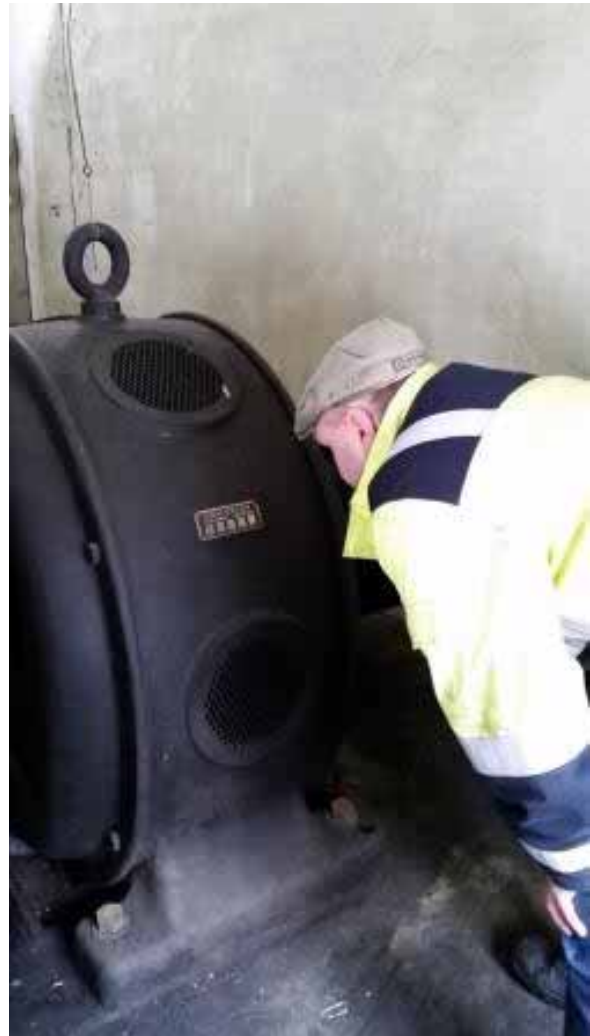
Figur 175. Til venstre stabilisator jul. Til venstre: Nils Arne Skeie frå Vang Energi inspiserer utstyret. Foto: Katharina Sparstad

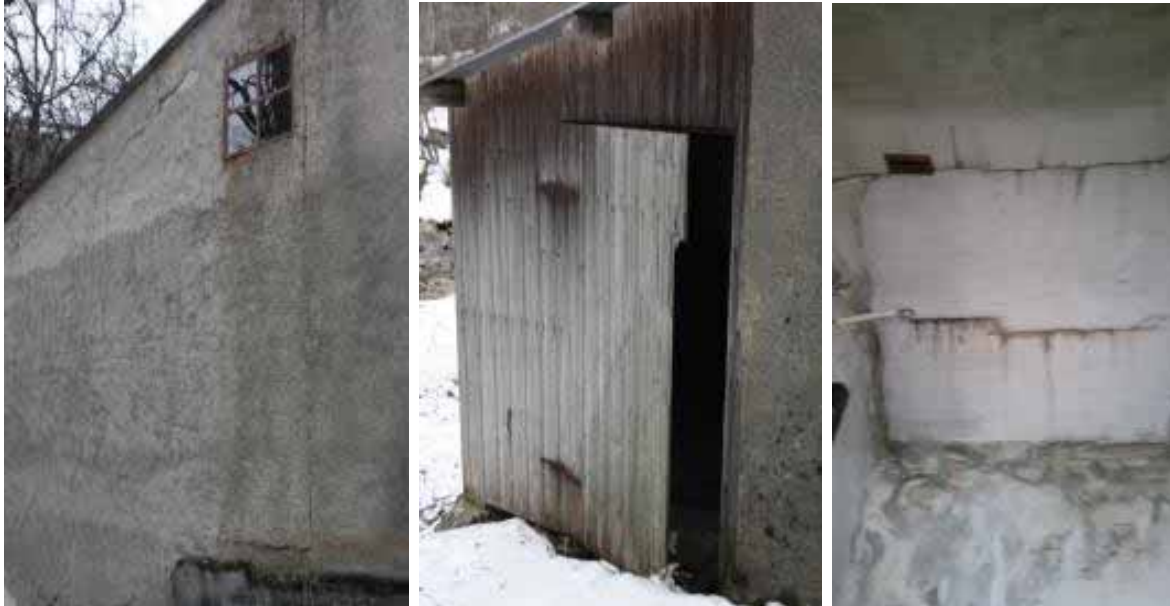
**Figur 176.** Huset har ein del skader. Frå venstre, sørsida har sprekkar i muren, og avskaling av murpuss. Bilete i midten: Til bygget er det ein utedo. Bilete til høgre: Taklekasje- Foto: Katharina Sparstad

Bygget er av betong i to rom.. Til bygget er det sett ein utedo av tre. Bygget har ein del slitasjeskadar. Rommet mot E16 er dekt med bølgeblekk og verkar tett, medan rommet mot elva har sprekkar med lekkasje i taket. Veggene mot sør har også sprekkar som går gjennom heile veggene. Vindaugene mot E16 er knust. Delar av murpussen er skala av. Ned frå E16 går ei trapp med gelender av tau. Kring huset er det mykje kratt og ein del søppel.

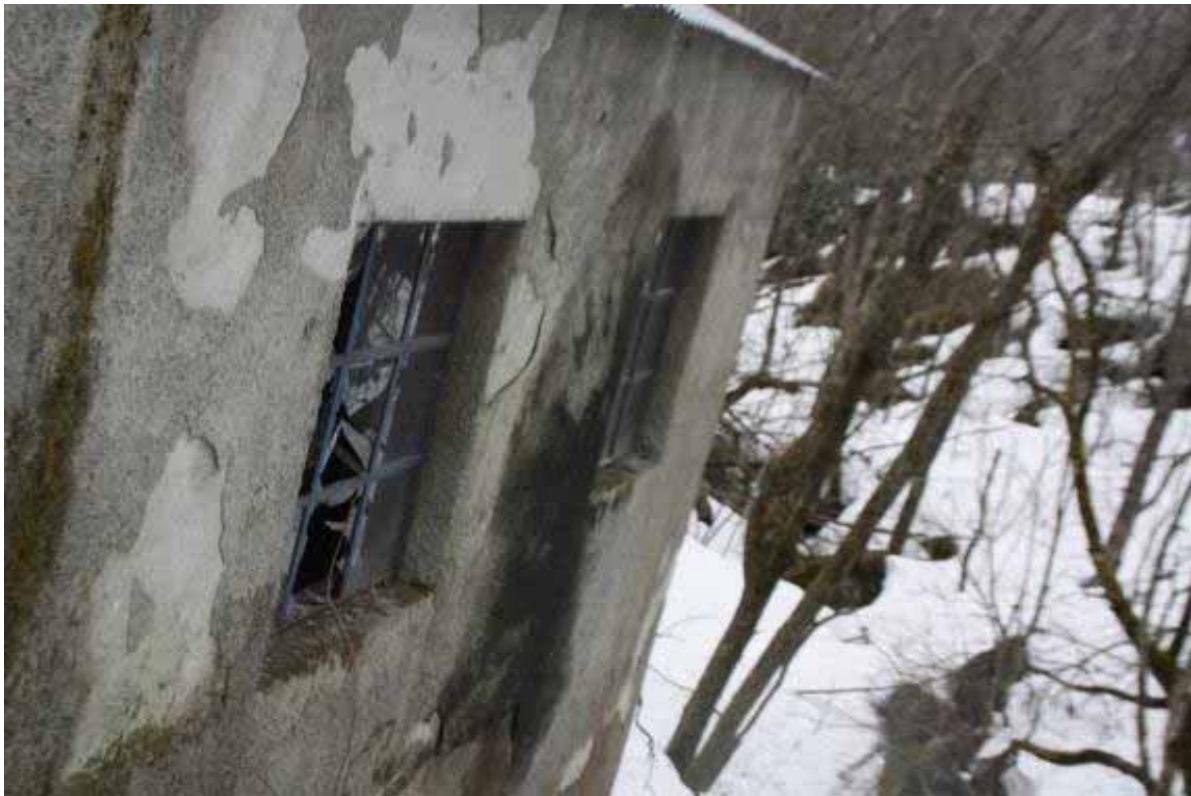
**Figur 177.** Knuste vindaug på sida mot E16. Foto: Katharina Sparstad

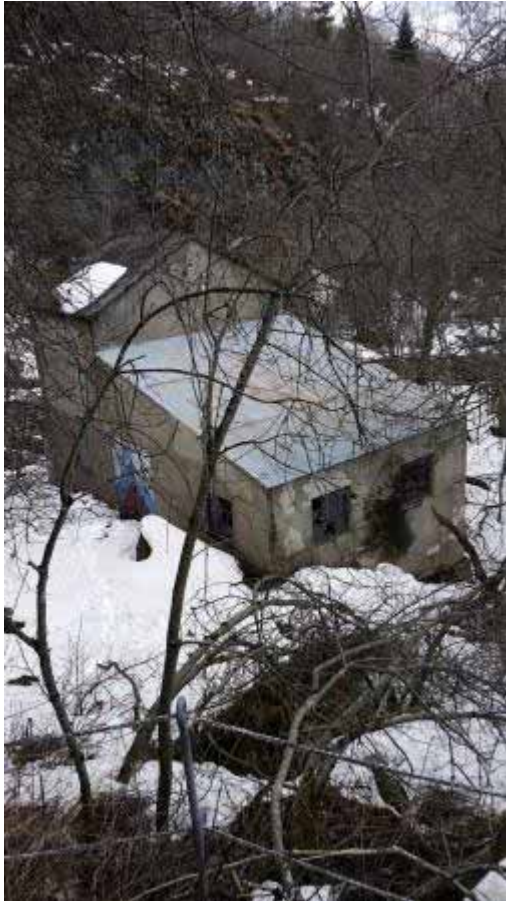
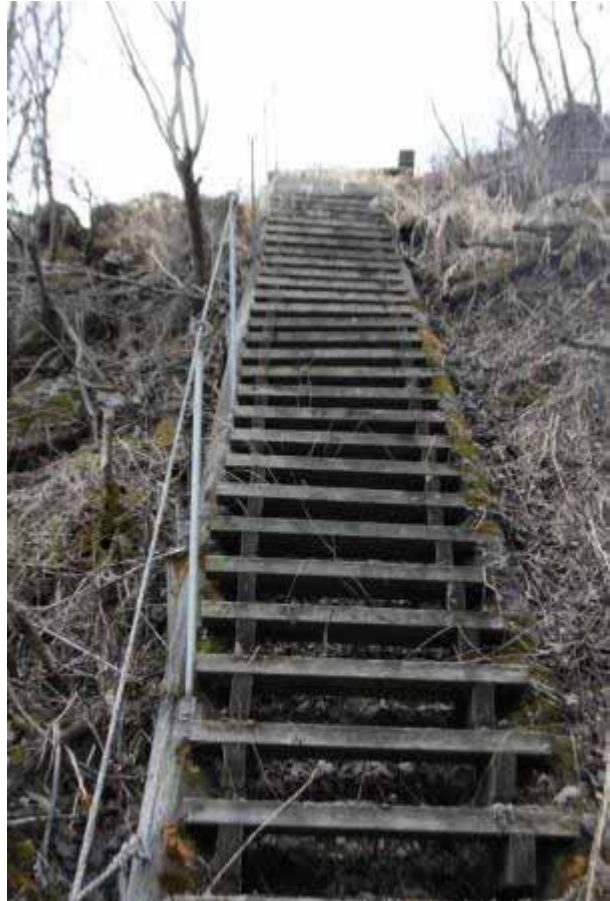
**Figur 178.** Til venstre: Kratt kring gamle Eidsfoss. Til høyre: Trappa frå E 16 ned til kraftverket. Foto: Katharina Sparstad

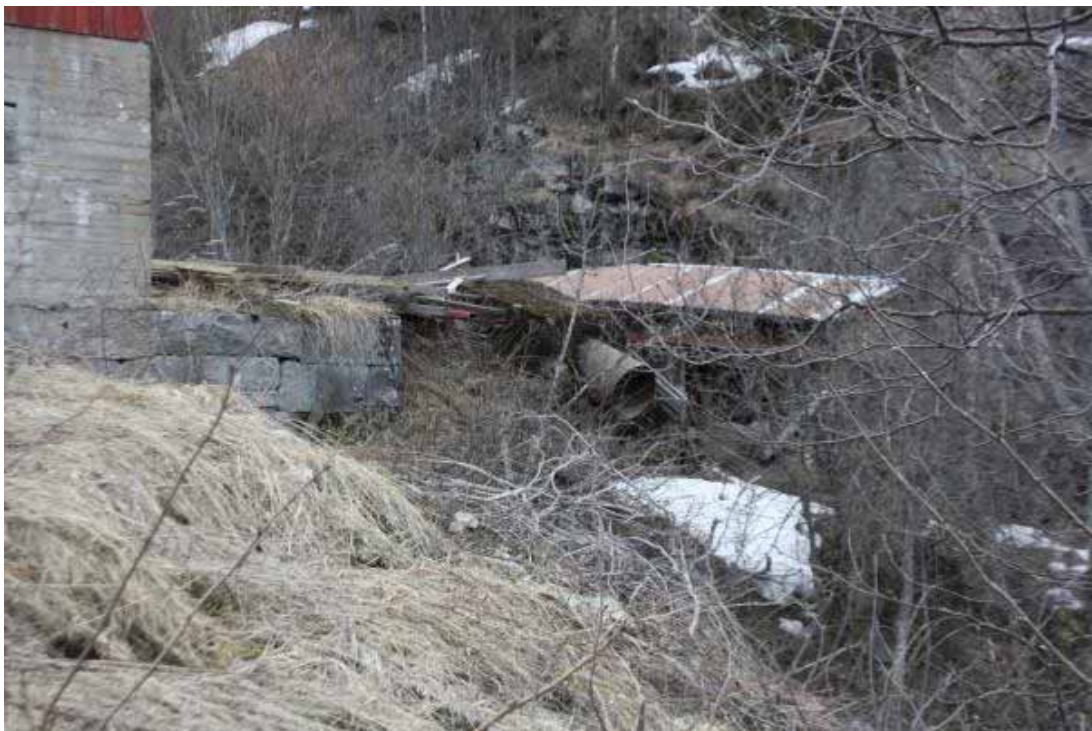
**Figur 179.** Rester etter røyrgata . Foto: Katharina Sparstad

Ned til Eidsfoss gjekk ei røyrgate som no er fjerna. Ovanfor ligg ei demning og støttemurar som røyrgata låg oppå.

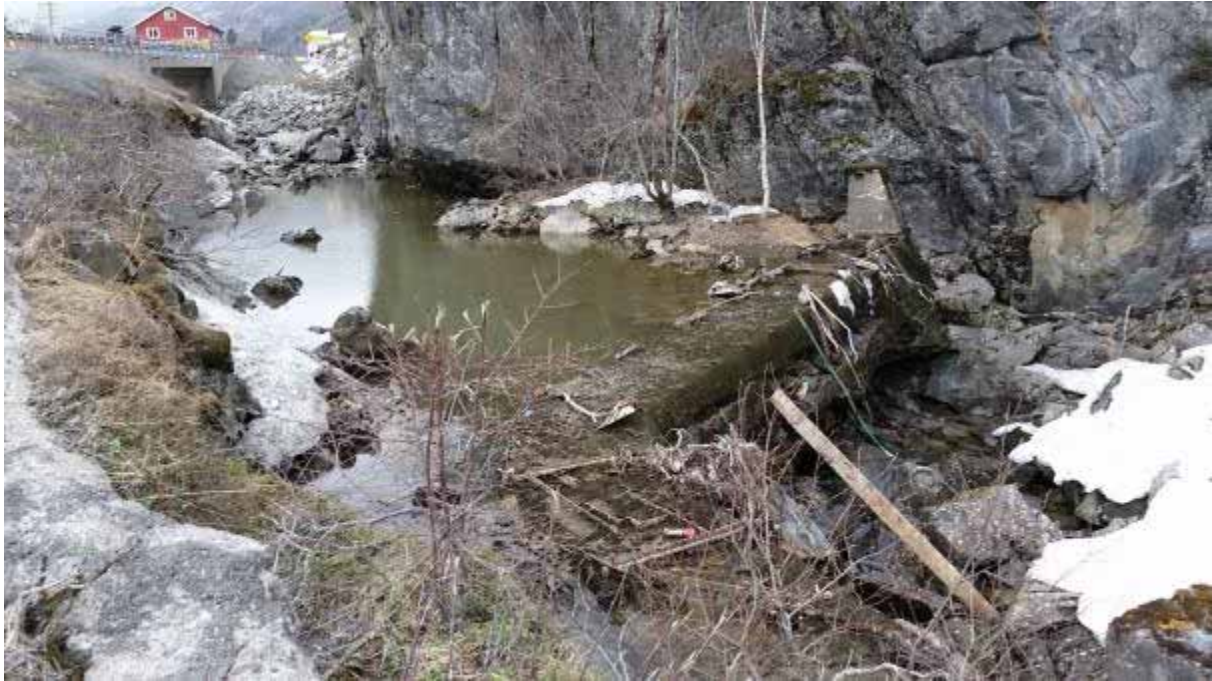
**Figur 180.** Demninga ovanfor gamle Eidsfoss. Foto: Katharina Sparstad

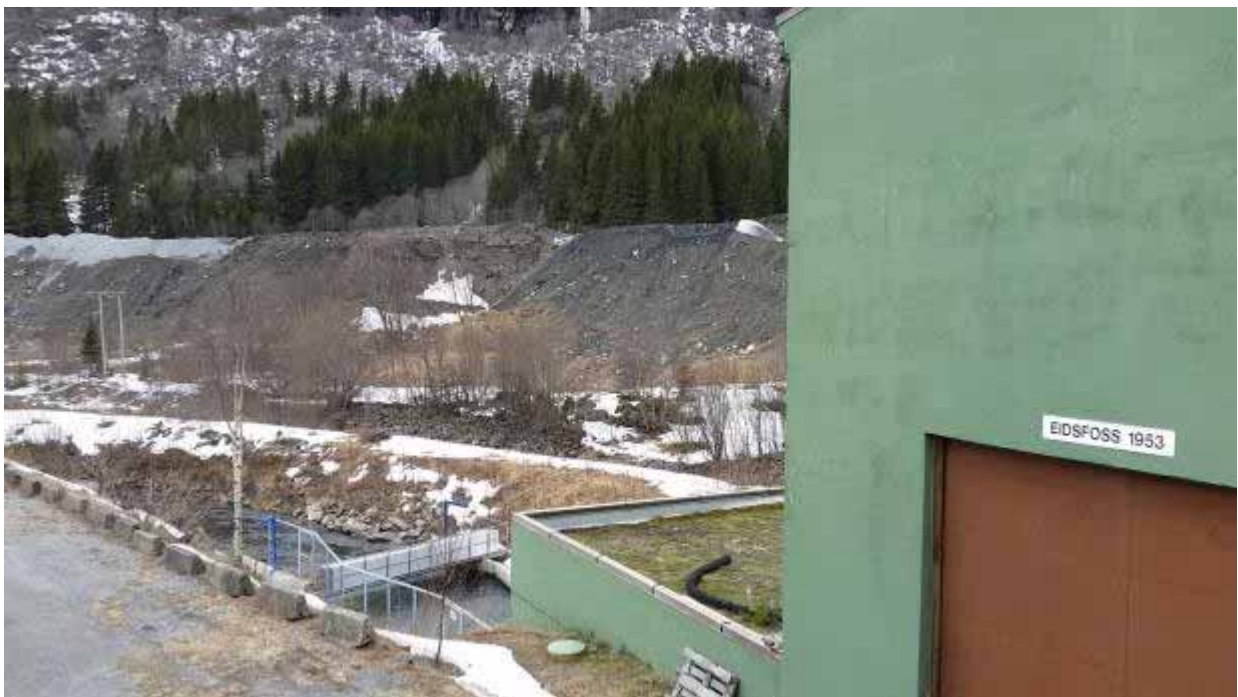
**Figur 181.** Nye Eidsfoss er frå 1953 og vart ombygd i 1983- Foto: Katharina Sparstad

Nye Eidsfoss er i full drift med alle tilpassingar til moderne drift. I 1983 gjekk nye Eidsfoss gjennom ei omfattande oppgradering.

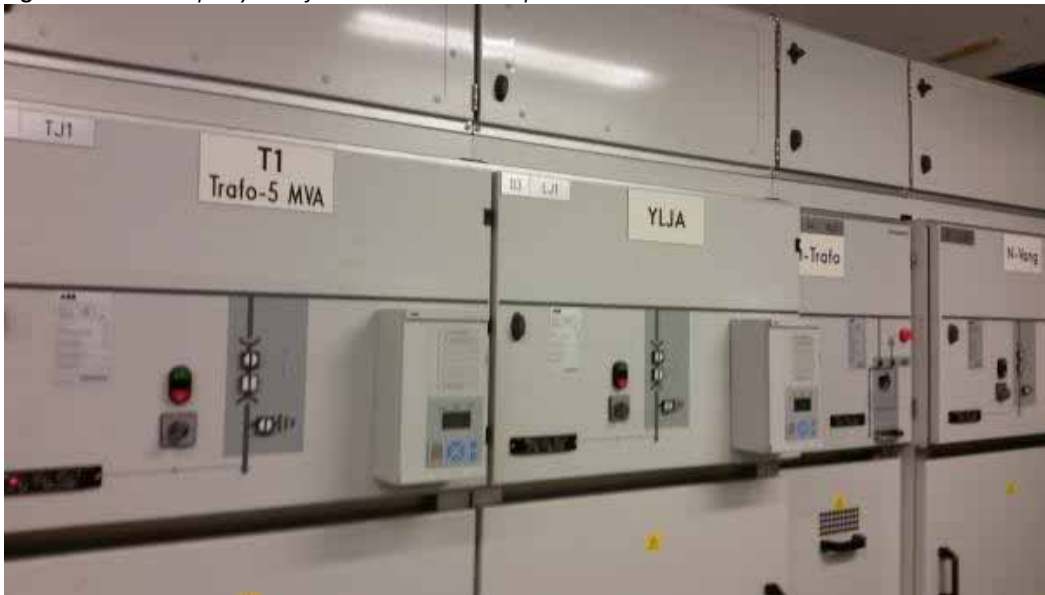
**Figur 183.** Transformator skåpa. Foto: Katharina Sparstad

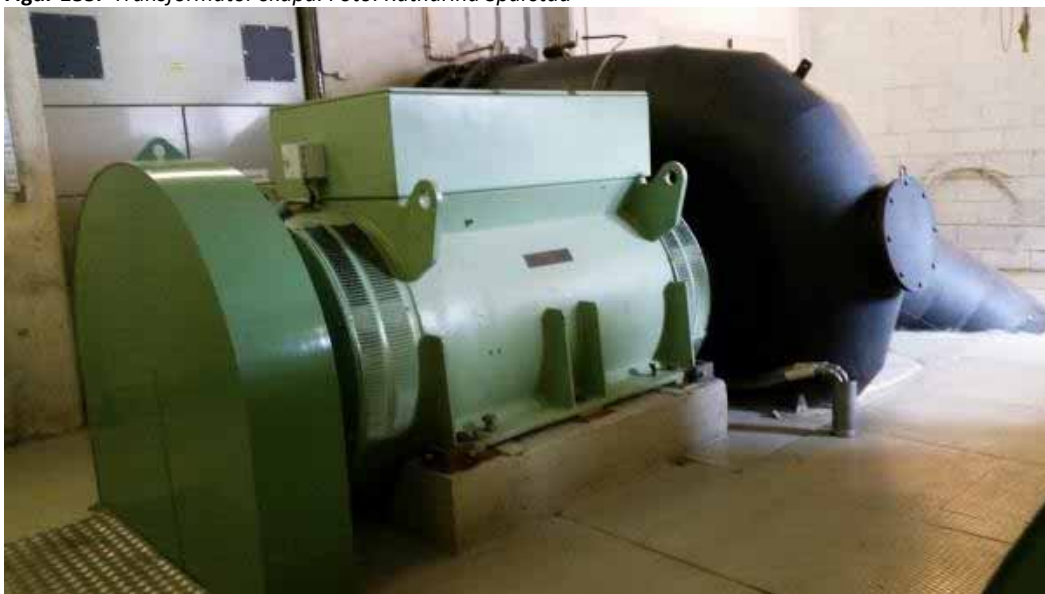
**Figur 184.** Det er to turbinar på nye Eidsfoss. Foto: Katharina Sparstad

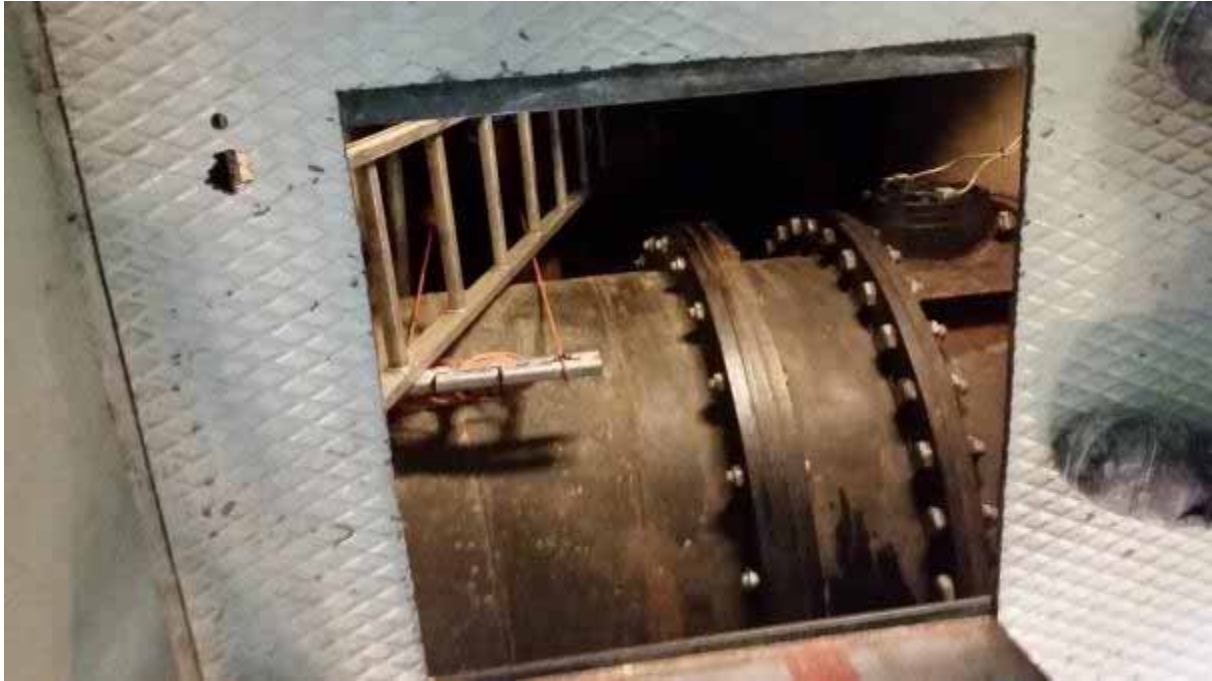
**Figur 185.** Vassrør ut frå turbinen. Foto: Katharina Sparstad

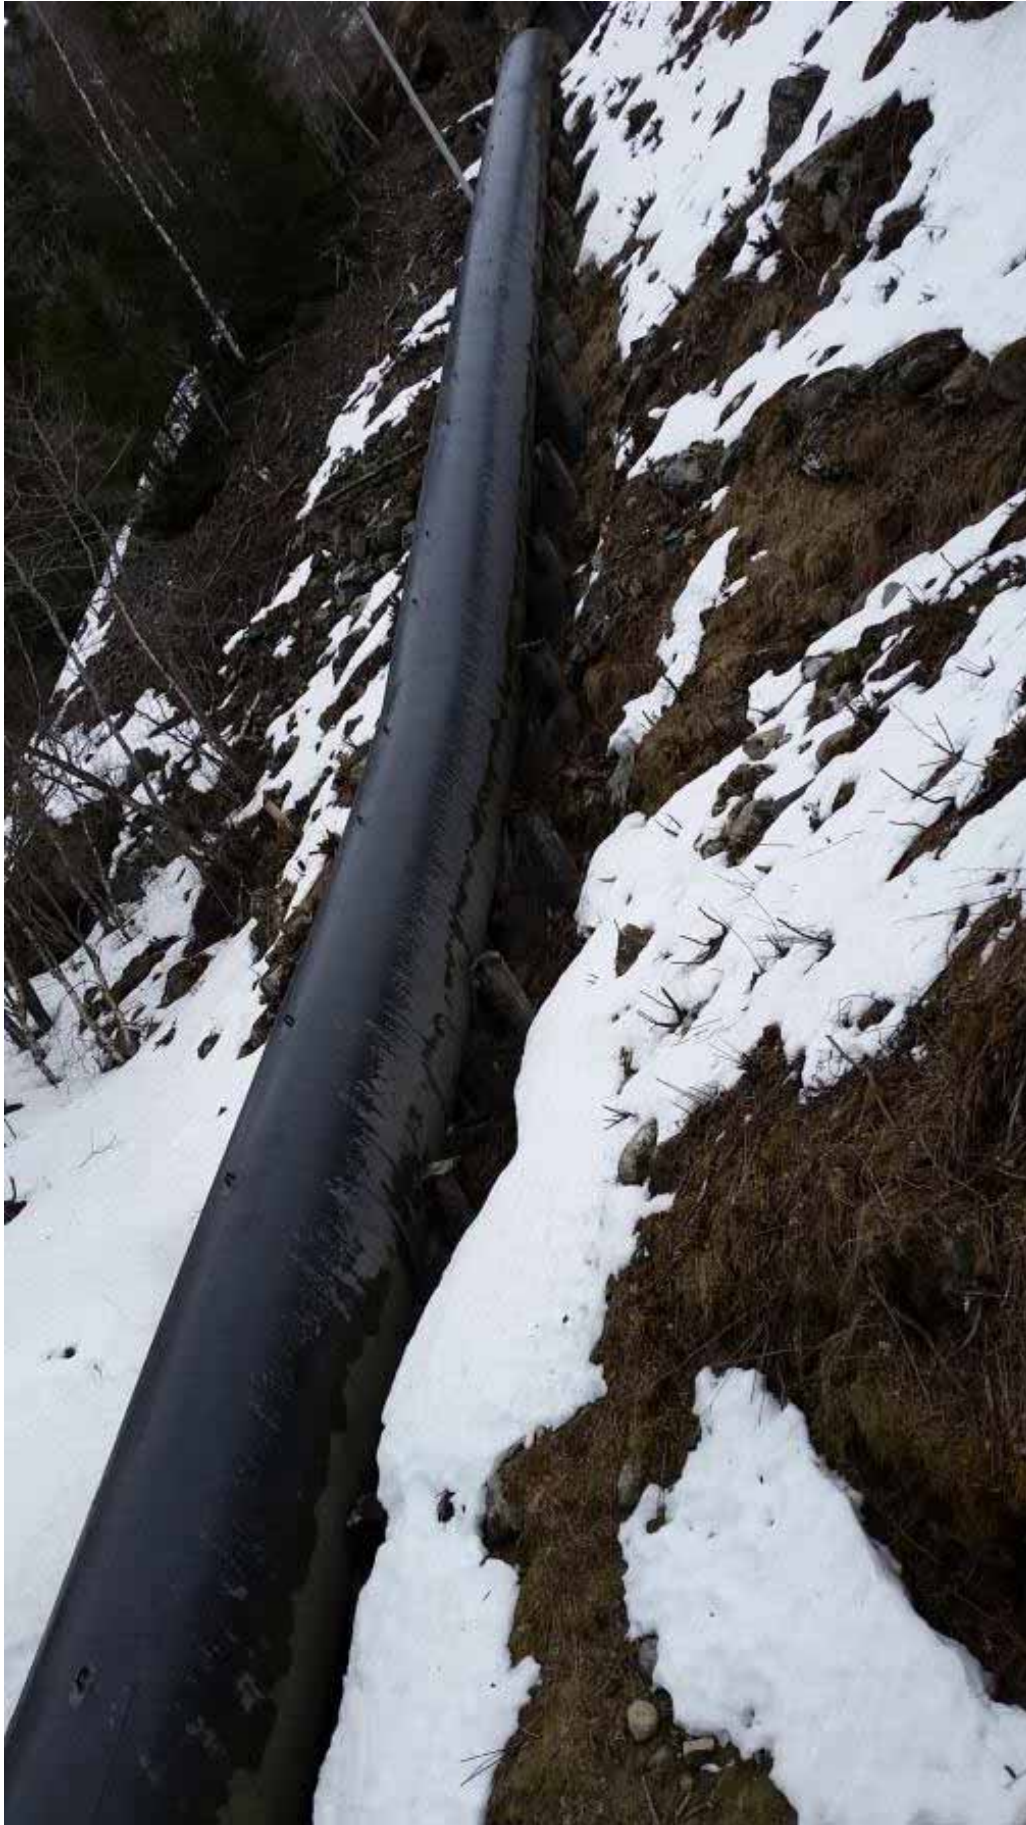
**Figur 187.** Siste delen inn til nye Eidsfoss går vatnet i røyr. Foto: Katharina Sparstad

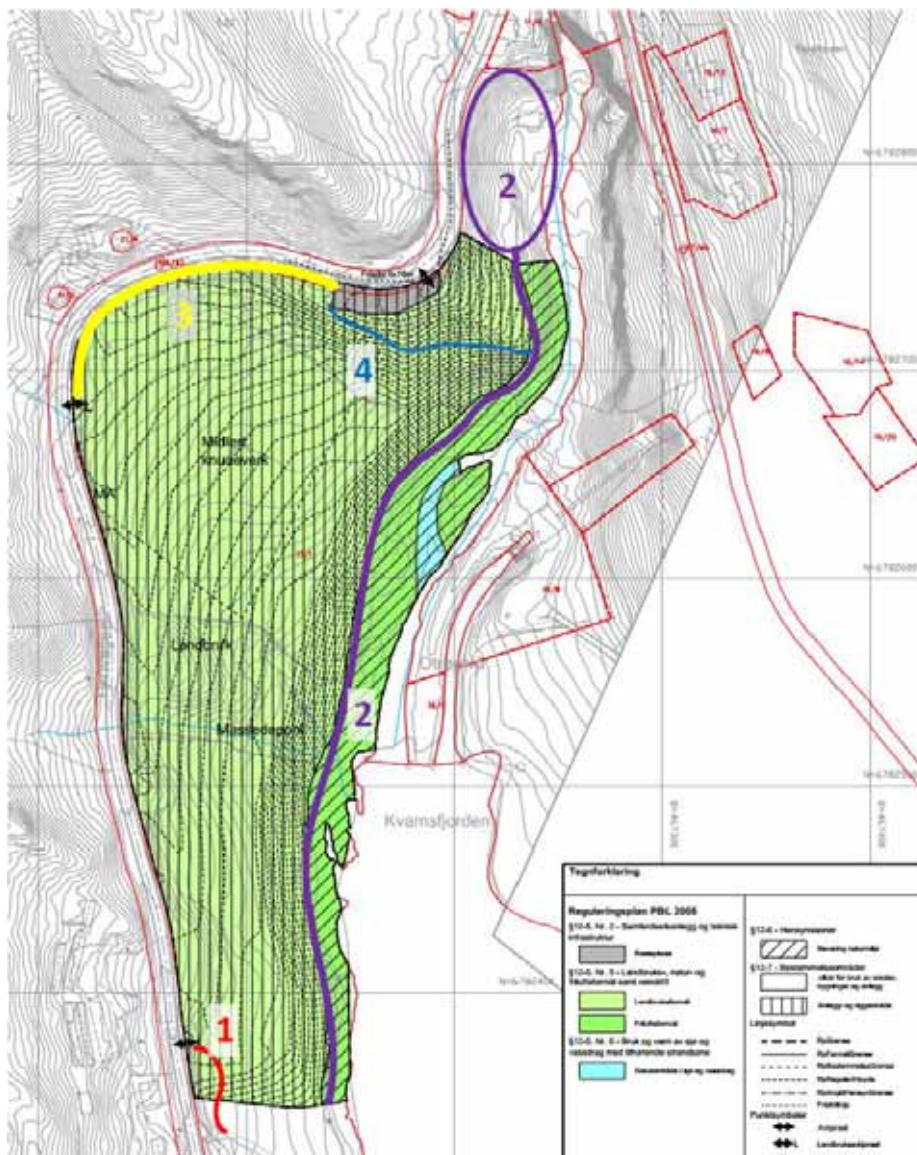
Figur 190. Kart over planlagt arealdisponering etter at E16- tunell er avslutta

Kartet nedanfor syner korleis området er planlagt etter at arbeidet med tunell og massedeponi er ferdig. Det er lagt opp til ei liten parkeringsplass (grått felt). Område 2 i sirkelen er direkte knytt til gamle Eidsfossen.

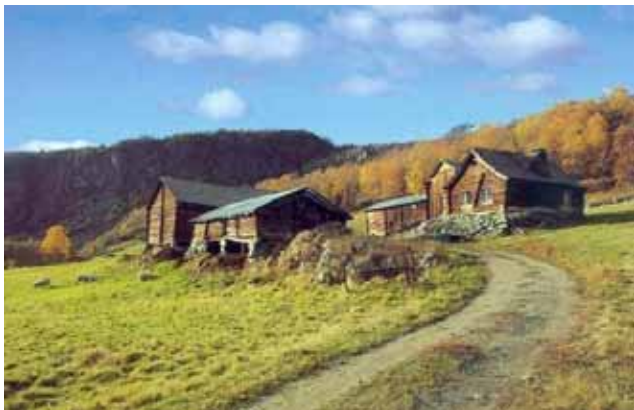
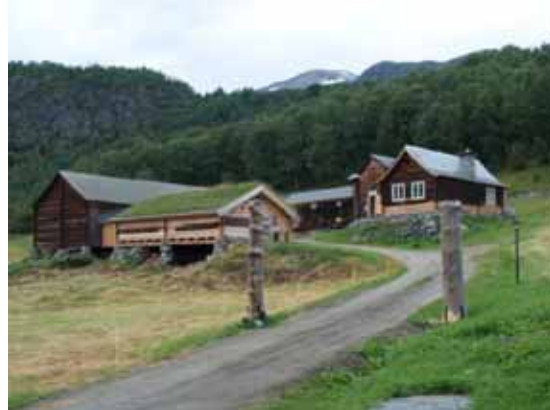
**Figur 195.** Husa før og etter restaurering. Foto til venstre: Gerry Rogers, til høgre: Geir Norling

Tunet er eit intakt firkanttun der alle husa er frå 1800-talet eller tidlegare. Bygningane vart registrert av Slidre bygg i samband med kulturminneplanen. Tunet har åtte lafta hus. På tunet står støga, gamlestøga, buahuset, låven og fjøset. Litt unna tunet står tørrstøge, kvednhaus og smie. Taka på støga, våningshuset og låven er tekt med skanta skiferstein. Bu (stabbur) og smie har papp på taket. Fjøs, tørrstøge og kvednhaus er tekt med torv. Støge og våningshus har tørrmur som fundament. Fjøset har pilarar av gråstein som fundament. Dei andre husa står på steinlaft, nokre med fyllmur.

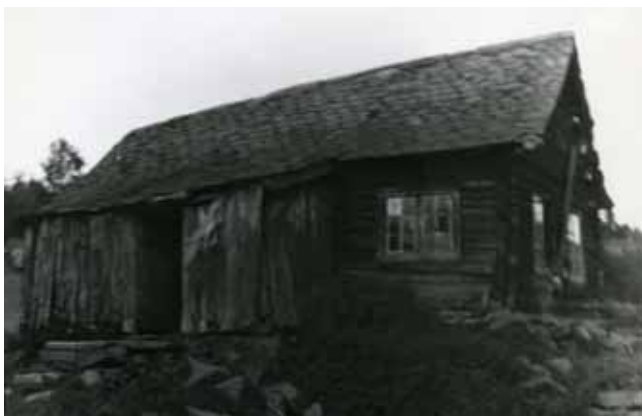
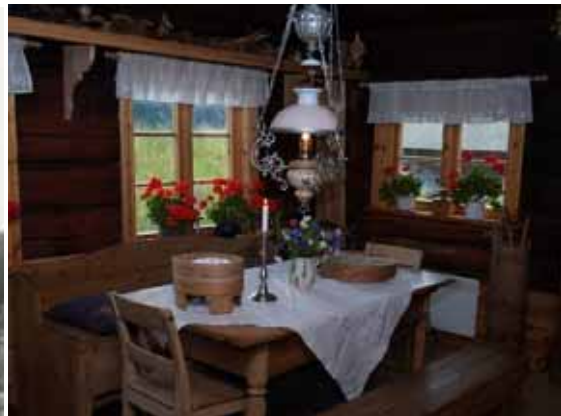
**Figur 196.** Gamlestøga (til venstre) om lag 1901. Foto: Ukjend/Valdresmusea AS. Til høgre: Gamlestøga er sett i stand og nytta til bevertning og overnatting. Foto: Geir Norling

Det eldste huset er gamlestøga. Gamlestøga har lafta konstruksjon i ein etasje, sval i reisverk, og saltak med svai. Taket er tekt med ein gamal type skantestein. Huset vart flytta hit på 1700-talet og skal vere frå 1600-talet. Bygg frå før 1650 er automatisk freda.

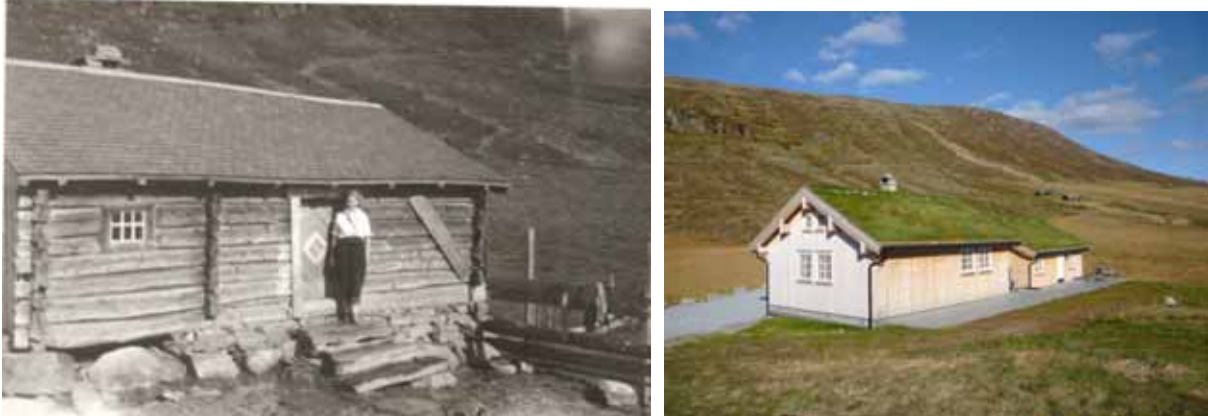
Til garden høyrer ein støl, Hellestølen i Rysndalen. Selet frå 1841 er restaurert og blir nytta som feriestad, til kurs og utleige.

Figur 198 Stølen før og etter restaurering. Foto til venstre: Berit Nefstad, til høgre: Jan Askildsen

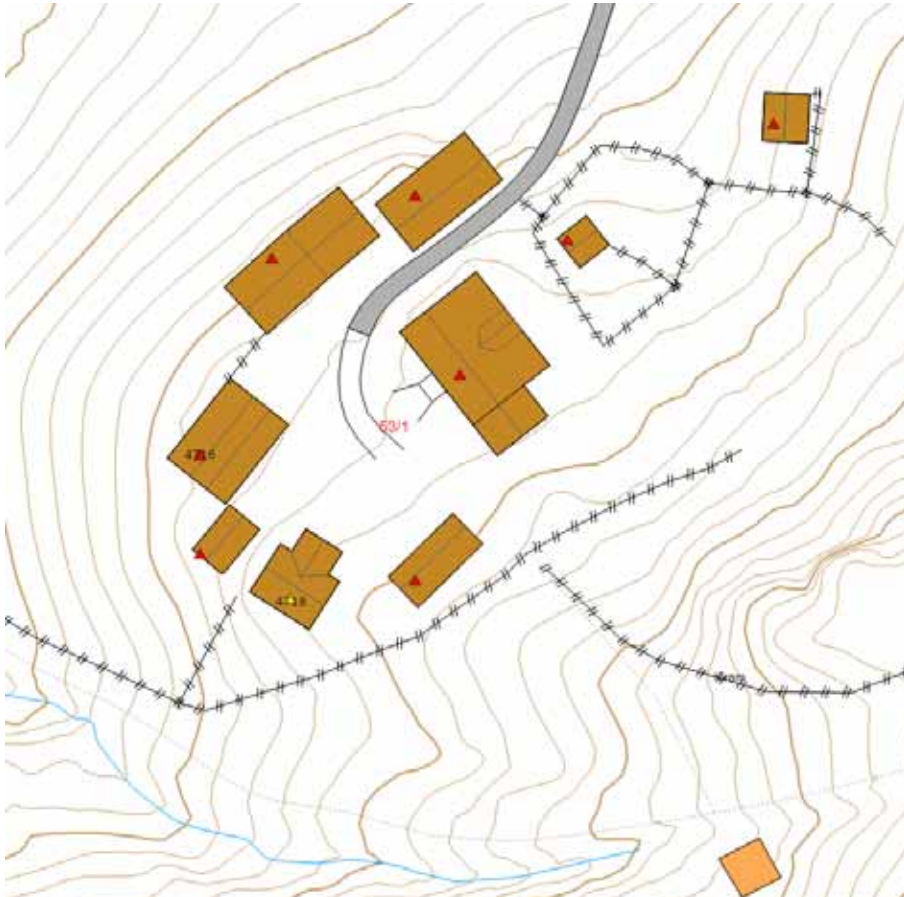
Figur 212. Bygga med trekant markeringar er registrert som meldepliktige i SEFRAK-registeret

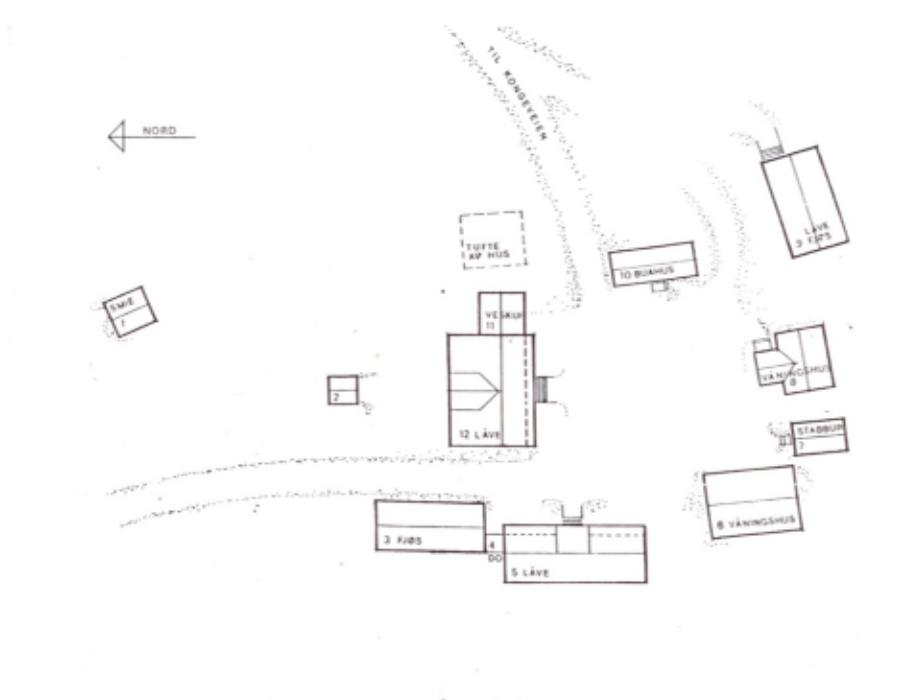
Figur 213. Skisse av tunet med ståande bygningar og tufter.

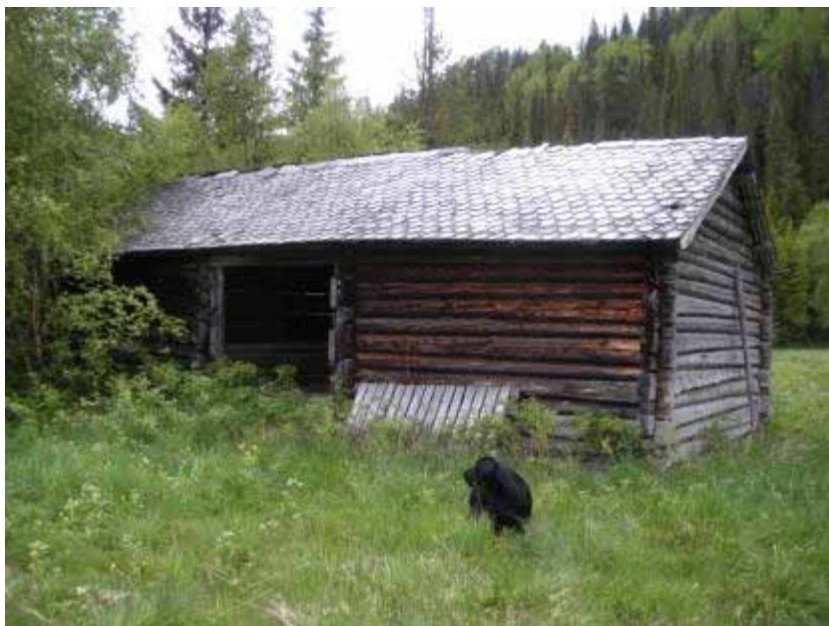
**Figur 218.** Låve/løe. Foto: Eli Belsheim

Det stod også ein låve i tunet, men denne måtte takast ned på grunn av dårlege grunnforhold og mykje røte. Han er merkt for restaurering, men det blir svært krevjande å få han opp att.

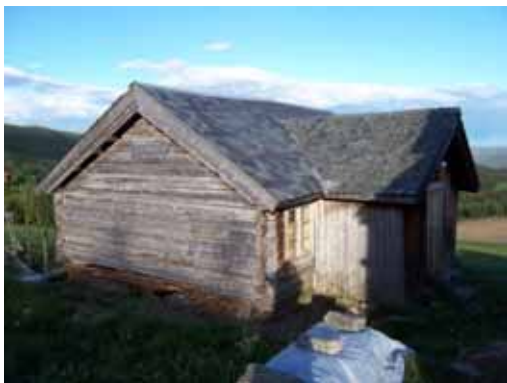
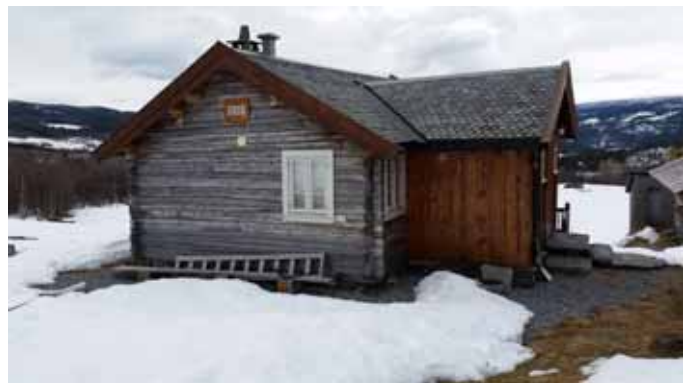
Figur 224. Støga før og etter restaurering. Foto til venstre: Jens Möller. Støga har fått sett i eit glas og ein veranda. Foto til høgre: Katharina Sparstad

Dei siste brukarane på Sørre Gjevre var brørne Anders Andersson Gjevre og Ola Andersson Gjevre, som dreiv fram til 1980. Dei dreiv med sau dei siste åra. Anders Torsteinsson Gjevre overtok garden i 1980. Dei nye eigarane begynte å restaurere garden for 16–17 år sidan. Tunet blir i dag nytta som feriestad. Støga vart sett i stand kring 2009.

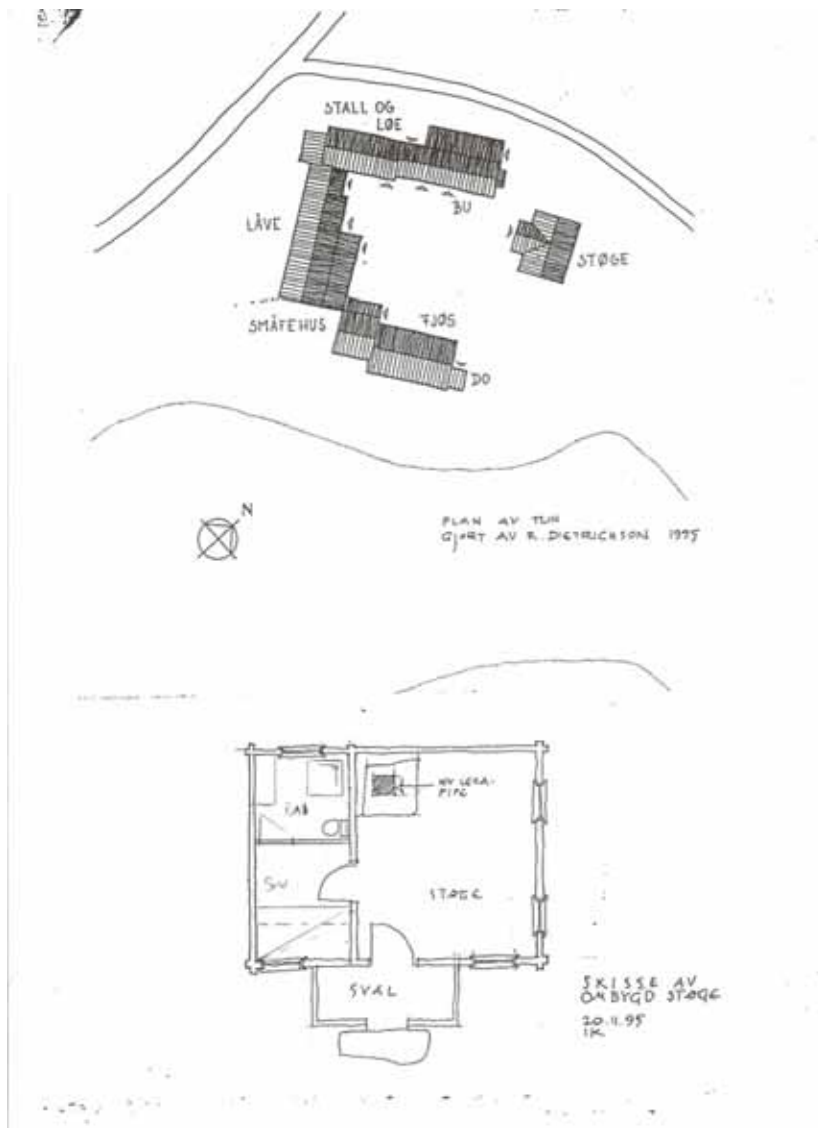
Figur 226. Skisse frå heftet *Gamal byggeskikk i Vang*, Ragnhild Dietrichson 1996

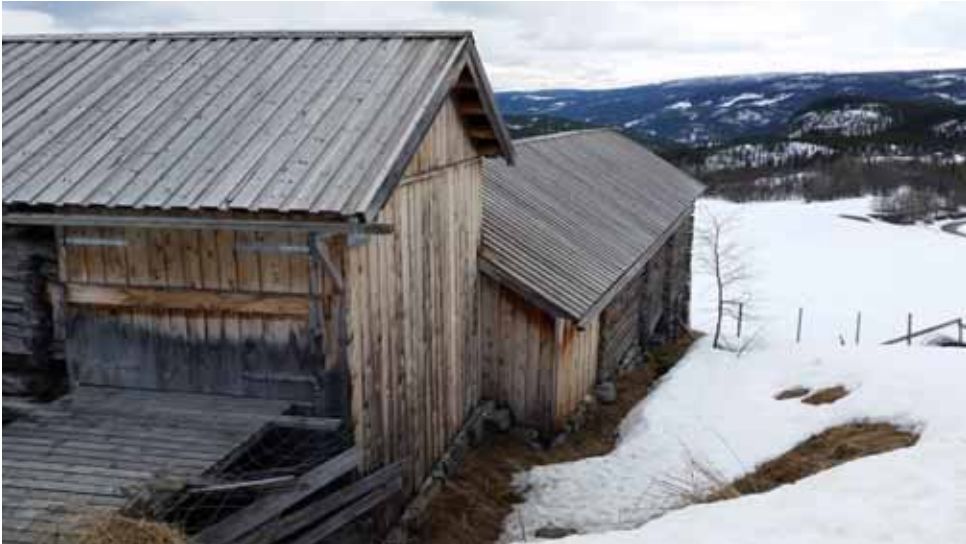
**Figur 228.** Låven med låvebru sett frå nordvest. Låven er bygd saman med fjøset i vinkel. Foto: Katharina Sparstad

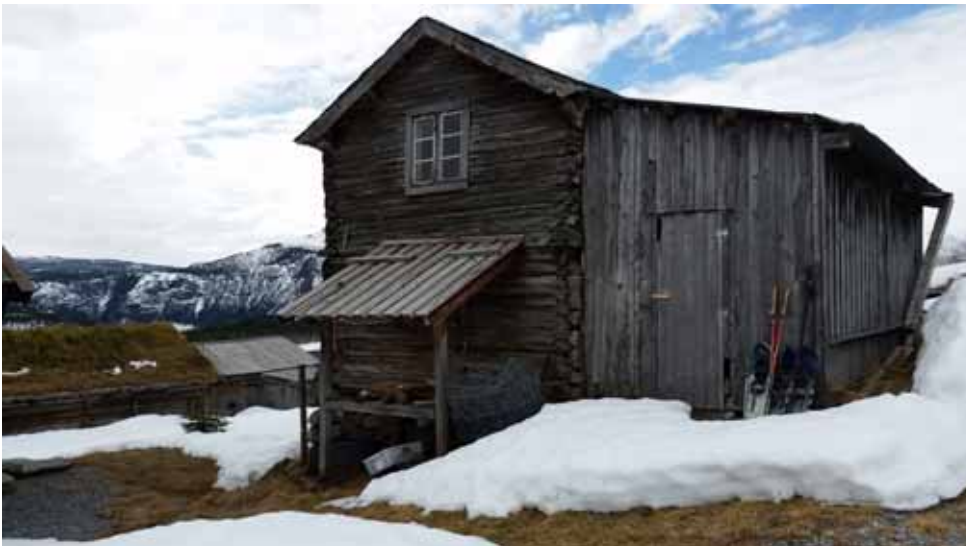
**Figur 229.** Bua ligg mot nord og er også bygd saman med dei andre bygningane. Foto: Katharina Sparstad

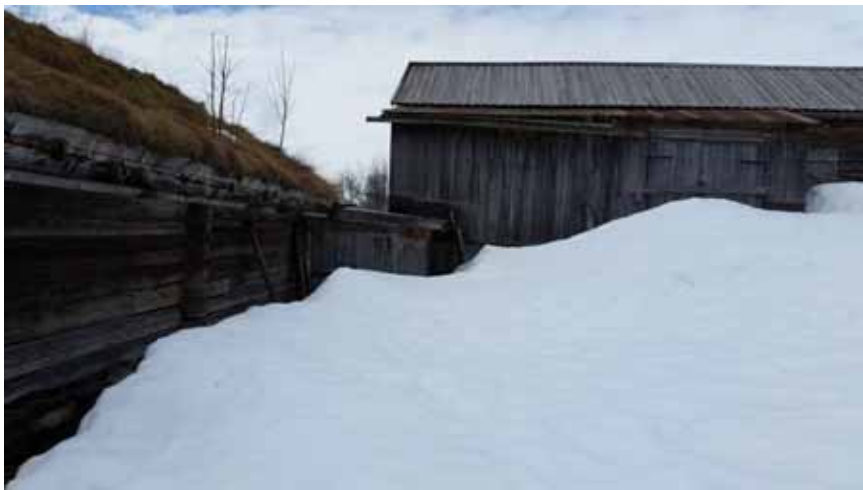
**Figur 232.** Låven mot vest er knytt saman med småfehus og fjøs. Foto: Katharina Sparstad

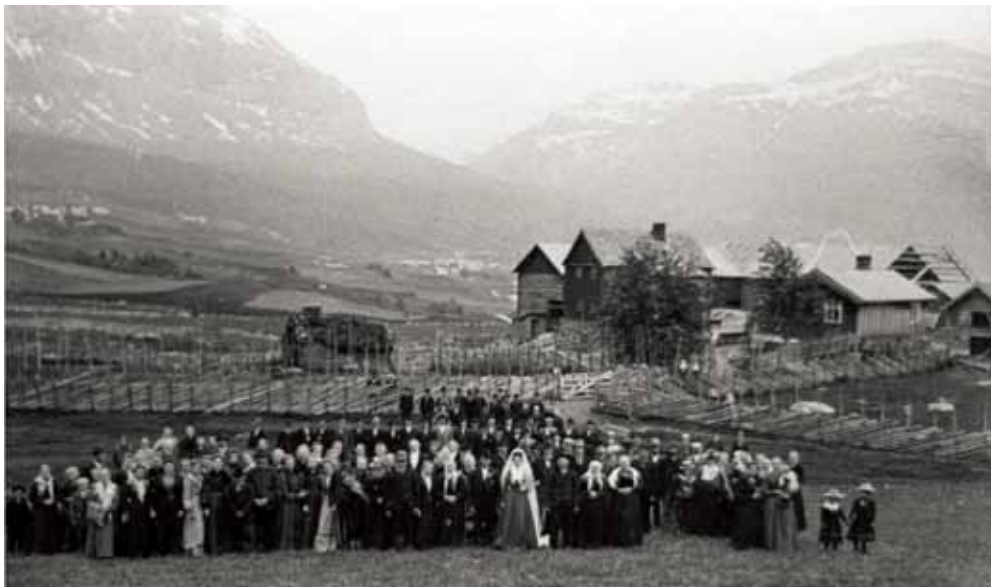
Figur 238. Bilete frå bryllaup på Kattevål i 1902. Dette biletet syner at delar av bygget mot nordaust ikkje er heilt avslutta då biletet vart teke. Foto: Vang historiske biletsamling

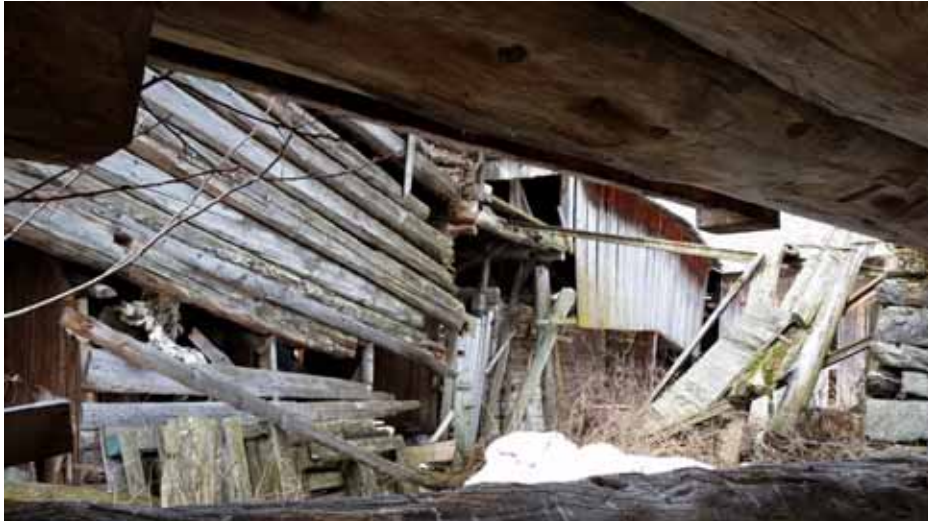
Låven er i svært dårleg forfatning, og på slutten av 1990 søkte eigaren om rivingsløyve. Dette vart avslått. Sidan den gong har låven forfalle ytterlegare og utgjer ein risiko slik at det er vanskeleg å nytte bygget.

**Figur 239.** Låven er i svært dårleg forfatning, og bruk utgjer ein risiko. Foto: Katharina Sparstad

Det viktigaste er å ta vare på tunet som heilskap. Låven er svært viktig for kulturlandskap og bygningsmiljø, og vil falle saman om det ikkje blir sett i gang tiltak. Det er eit tap for kommunen om bygget fell saman. Eigaren har ikkje rivingsløyve og får heller ikkje sett opp eit funksjonelt bygg. Om eigaren skal greie å sette låven i stand, trengst det eit økonomisk løft frå fleire instansar. Det viktigaste omsynet er derfor å legge tilhøva til rette for at eigaren greier det økonomiske løftet det er å restaurere noko så omfattande som låve/fjøs. I mellomtida er det viktig å ta tryggleikssyn, og ikkje gjere inngrep kring og på tunet som kan gjere ei restaurering vanskeleg.

Når gamlestøga er ferdig, kan det vere aktuelt å sette i stand låve og fjøs – under føresetnad av betydeleg ekstern finansiering.

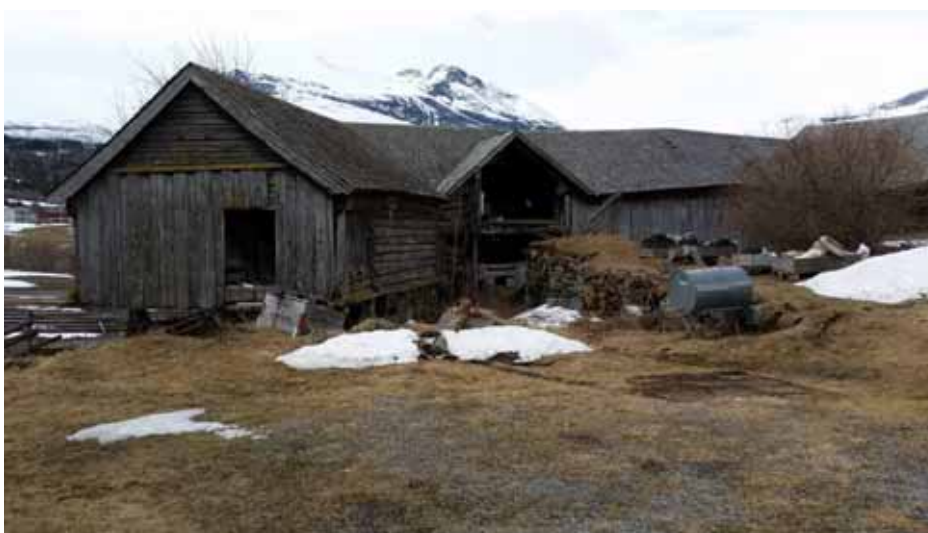
**Låven/fjøset** er eit vinkelforma bygg der den eine delen er frå 1900. Bygget er sett saman av nye stokkar og stokkar frå eldre hus, der alt med unntak av fjøset er gjenbrukt material. Fjøset er bygd for både kyr og sau.

**Figur 241.** Fjøs og låve i vinkelbygg rammar inn tunet. Foto: Katharina Sparstad

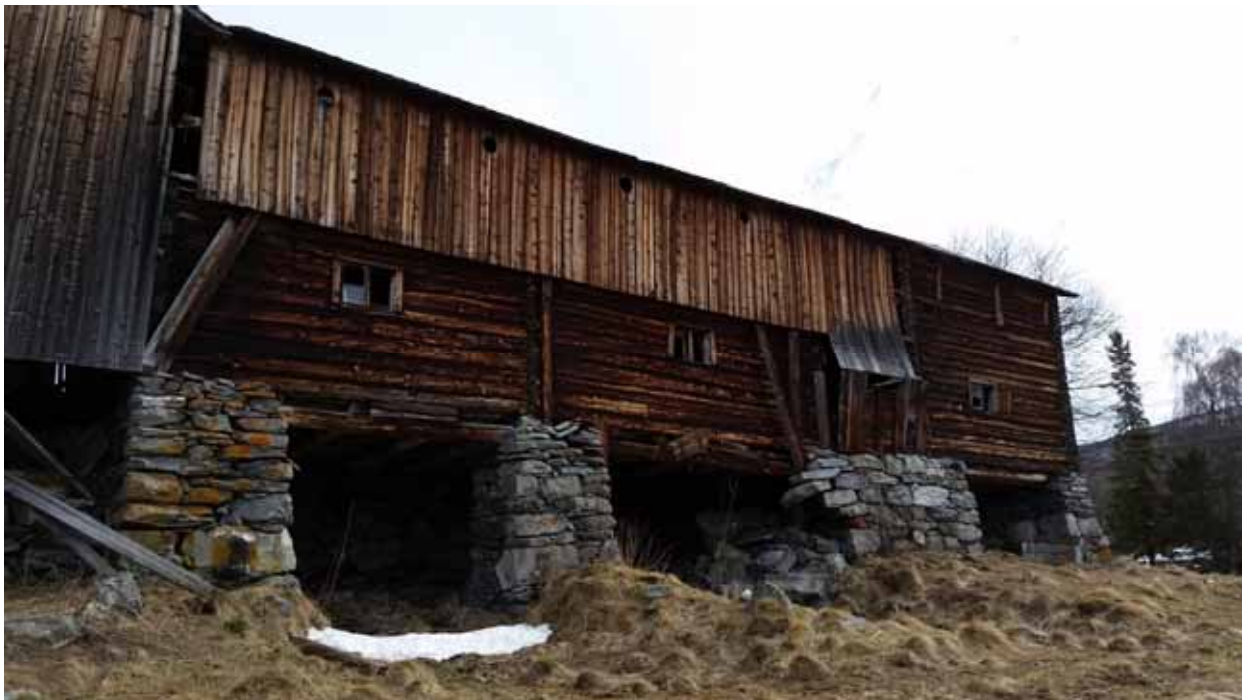
**Figur 242.** Det er mektige pilarar av stein under fjøset mot vegen. Biletet syner at delar av muren har glide ut. Foto: Katharina Sparstad
