# Temaplan for kulturminne

# Vang

Vedteke i Vang formannskap 04/12.2018

Sak 059/18

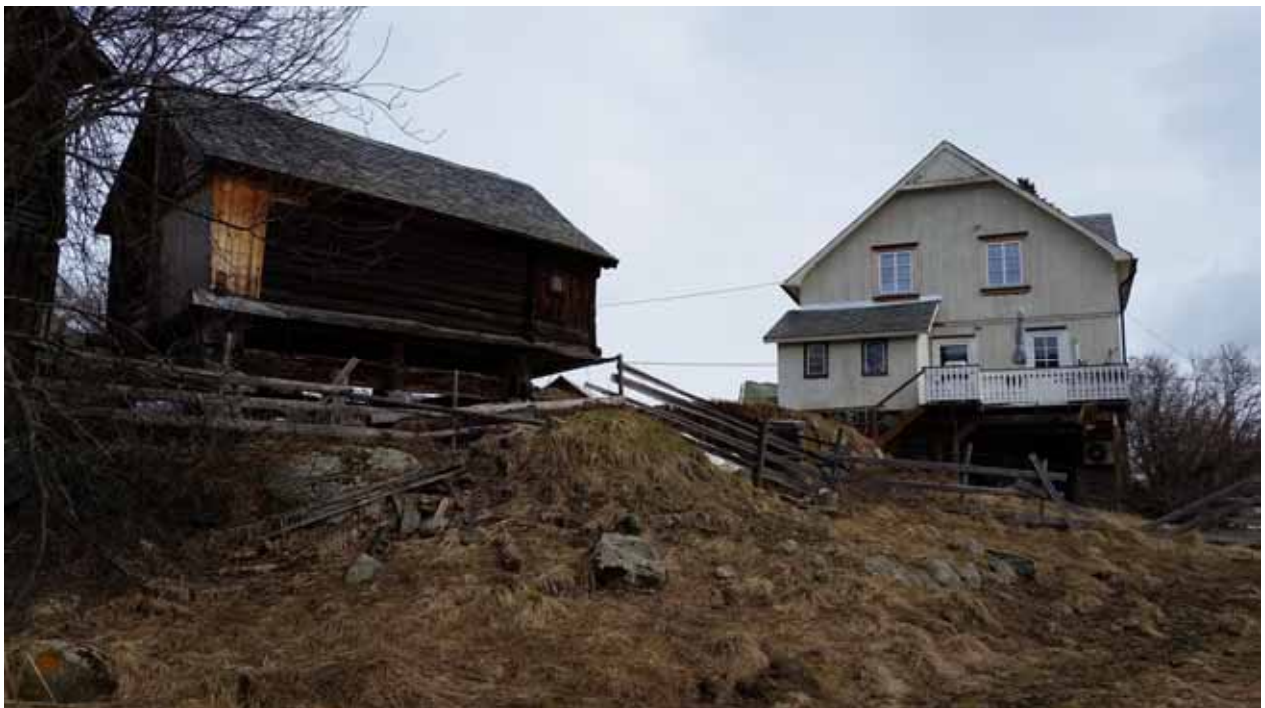
**Bua** er frå 1711 og vart restaurert for nokre år sidan med noko støtte frå fylkeskommunen.

**Figur 243.** Bua frå 1711 er restaurert. Foto: Katharina Sparstad

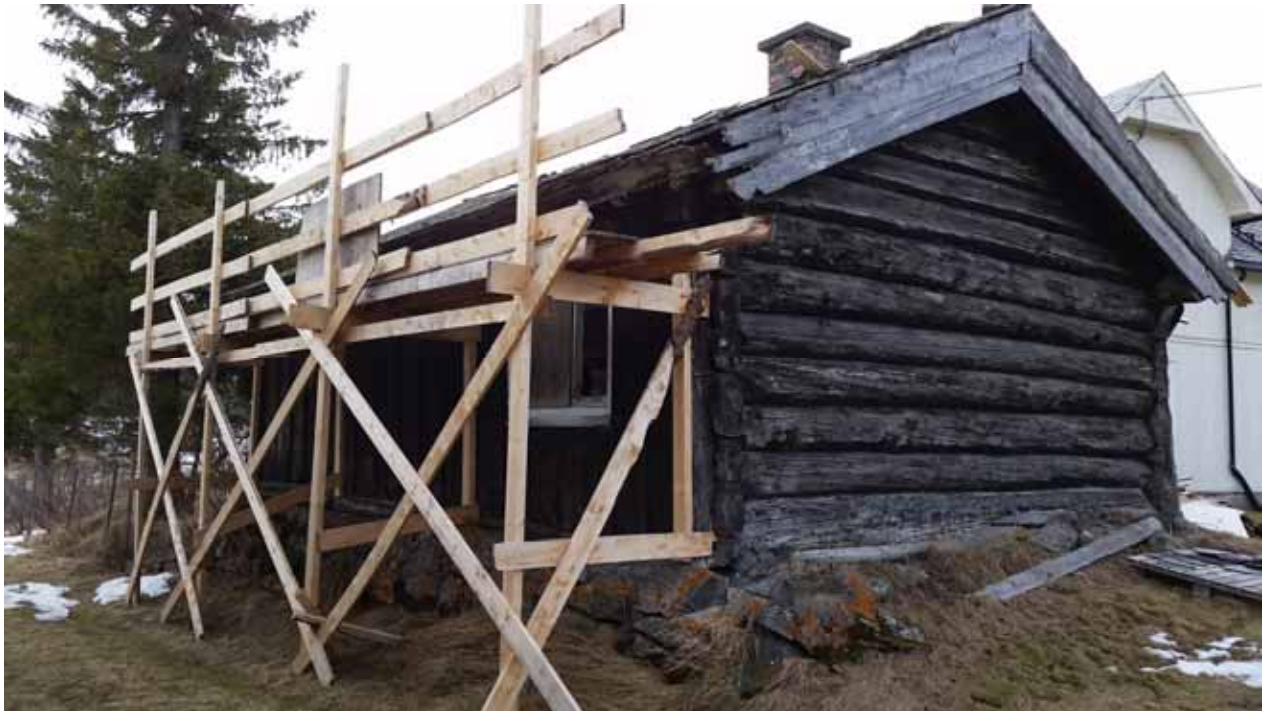
**Figur 244.** Støga skal vere frå 1500-talet og er no under restaurering. Foto: Katharina Sparstad

**Gamlestøga** var i dårleg forfatning med mellom anna taklekkasjar. I 2017 vart det sett i gang eit restaureringstiltak av tak og inngangsparti med støtte frå Norsk kulturminnefond. Dersom huset

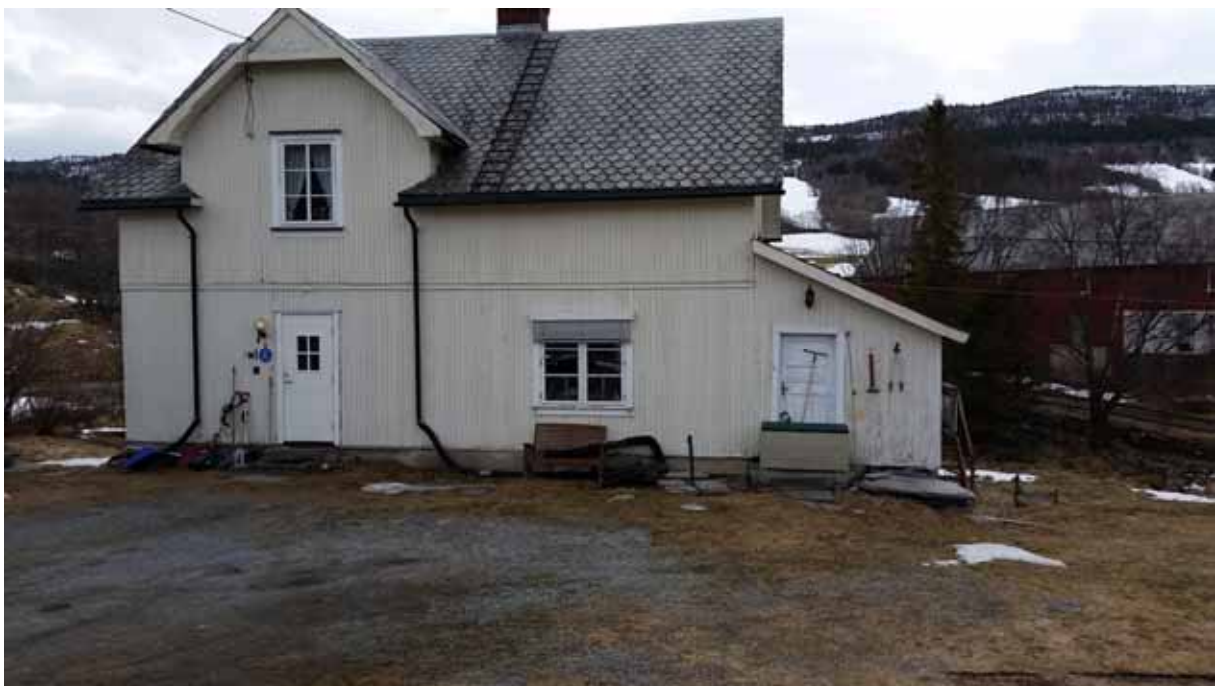
**Figur 245.** Våningshuset på Nedre Kattevål er frå 1930. Foto: Katharina Sparstad

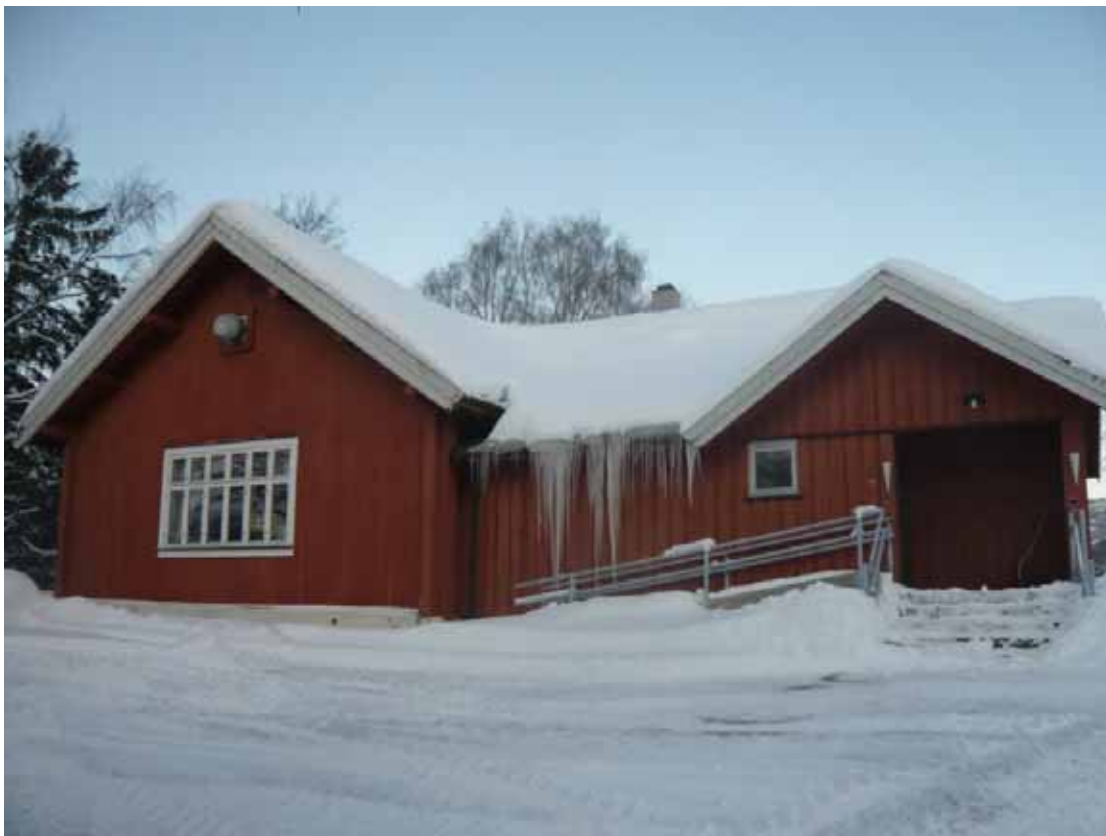
**Figur 250.** Torsheim i 2017. Dårlig isolasjon gjev smelting, istappar og vasslekkasje slik at huset no er dårleg eigna som forsamlingslokale. Foto: Katharina Sparstad

Torsheim er bygd i tømmer. Huset var todelt med forsamlingsrom og kjøkken. Det vart utvida på 1980-talet med eit mellombygg og inngangsparti med toalett. Dette tilbygget er dårleg isolert og utsett for lekkasje i gradvinkelen på taket. Årsaka er bevegelse som gjer at taksingelen i gradrenna mellom gamalt og nytt bygg sprekk opp. Lekkasje er førebels stoppa på dugnad. Huset er måla på dugnad i seinare tid.

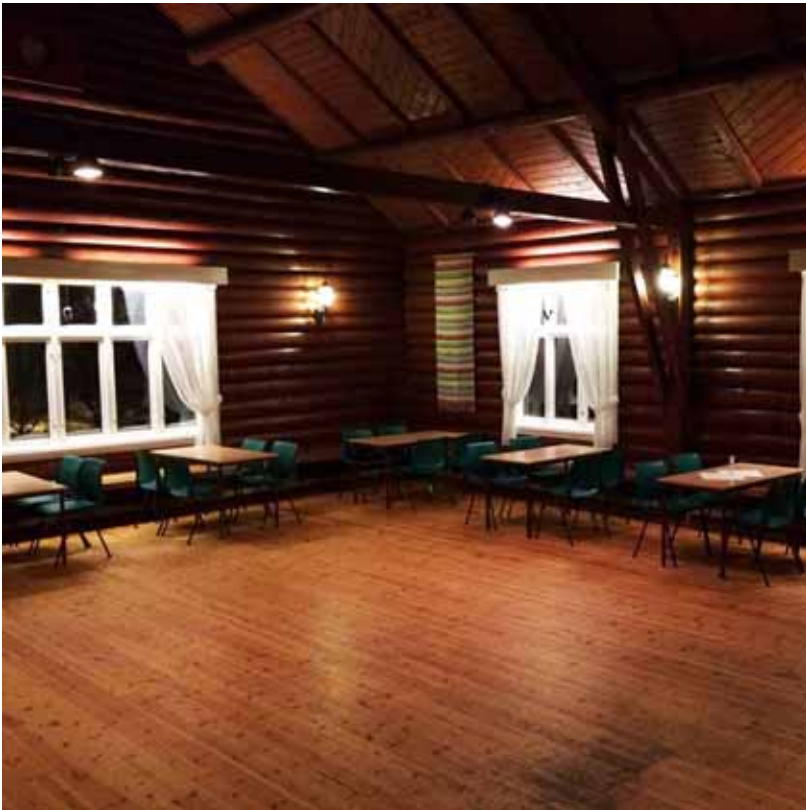
Vindauga, med unnatak av vindauga mot søraust, er skifta/restaurert i seinare tid. Forsamlingsrommet har ei scene. Rommet har luftig takhøgde, bratt himling i trepanel i ruta sektorar. Glasrutene som vender mot sør, er ikkje skifta, og dette burde vore gjort.

**Figur 251.** Forsamlingsrommet på Torsheim har stor takhøgde. Foto: Vang Frivilligsentral

Det er naudsynt å skifte golvplank i salen, dørkarm og tak/vegg i gangen. Vidare må det skiftast glas mot søraust, det elektriske lyt framleis sikrast, og noko må kanskje skiftast ut.

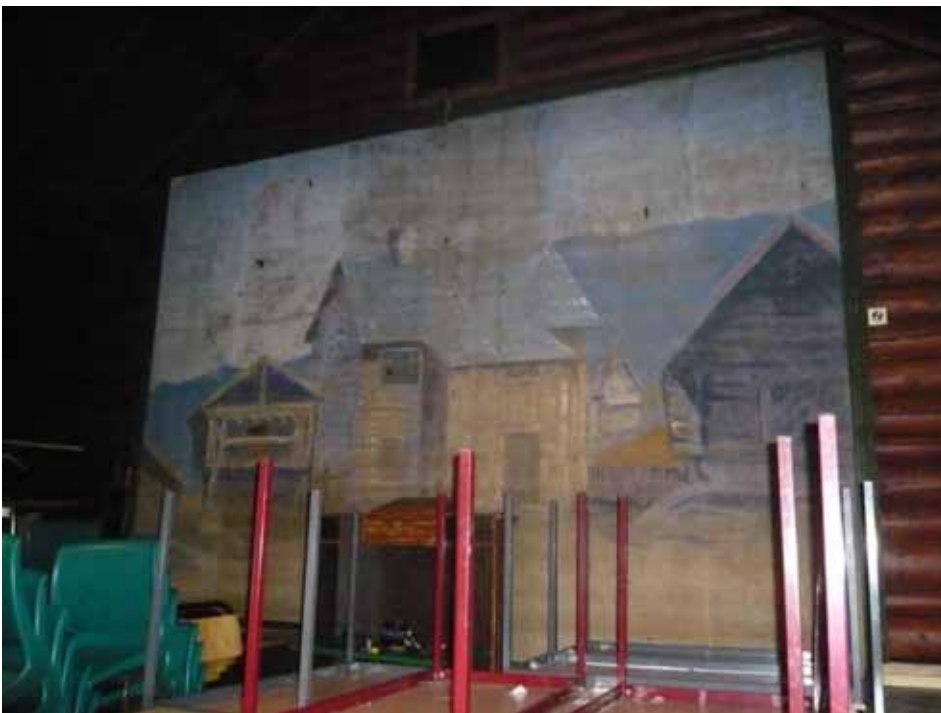
På scena er eit stort måleri på lerret. Måleriet er noko vass-skada. Det var ein gong måla på tynn strie som ein rekvisitt til ei framsyning.

**Figur 252.** Vegglerretet er noko vass-skada. Foto: Katharina Sparstad

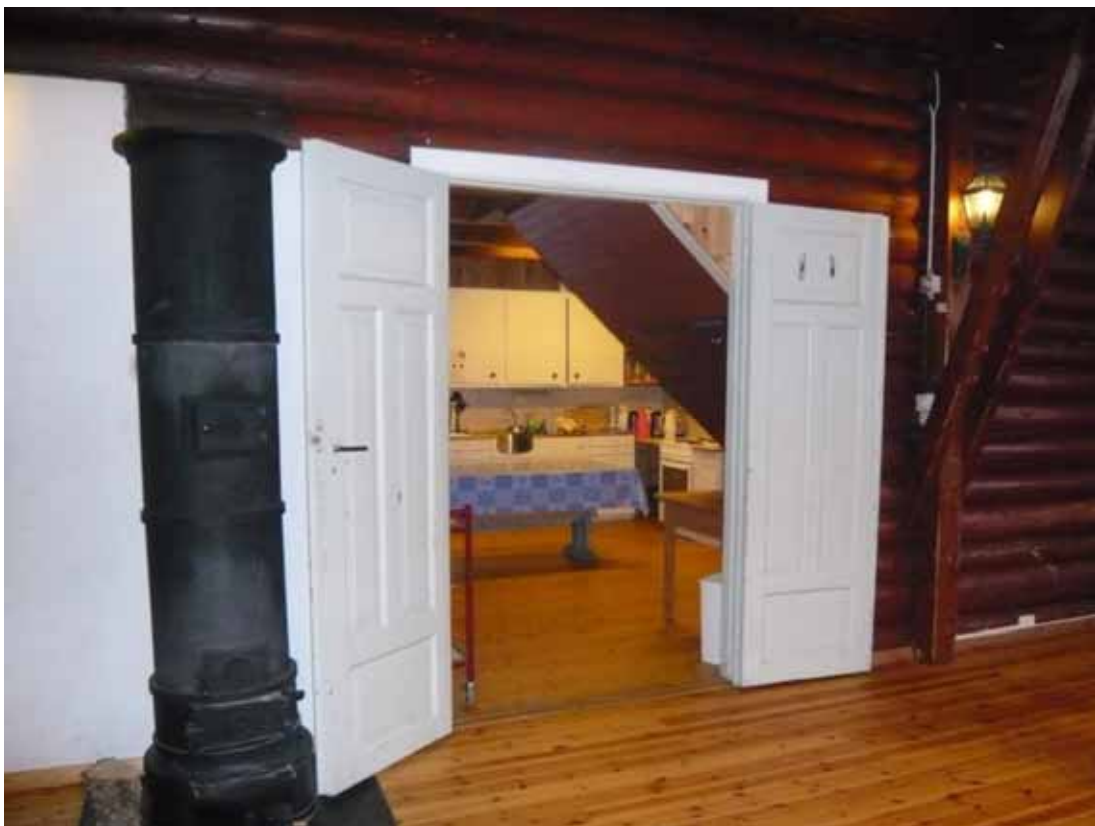
**Figur 254.** Etasjeomnen. Foto: Katharina Sparstad

Kjøkkenet og storstova har eigen eldstad, men er dårleg isolert. Eldstaden på kjøkkenet/møterommet er ei open grue, der det er sett inn ein mindre vedomn. Etasjeomnen i storstova er staseleg, men svært lite nytta grunna brannfare.

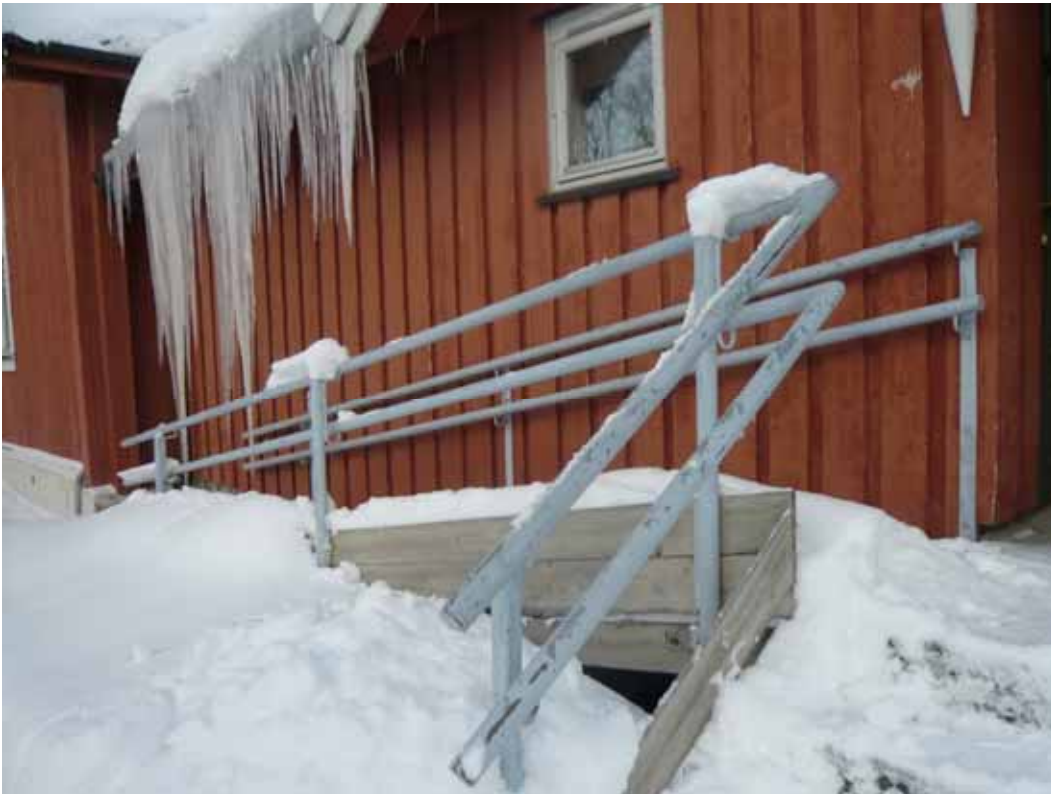
**Figur 255.** Mellombygget er av nyare dato og har dårleg isolasjon i taket. Foto: Katharina Sparstad

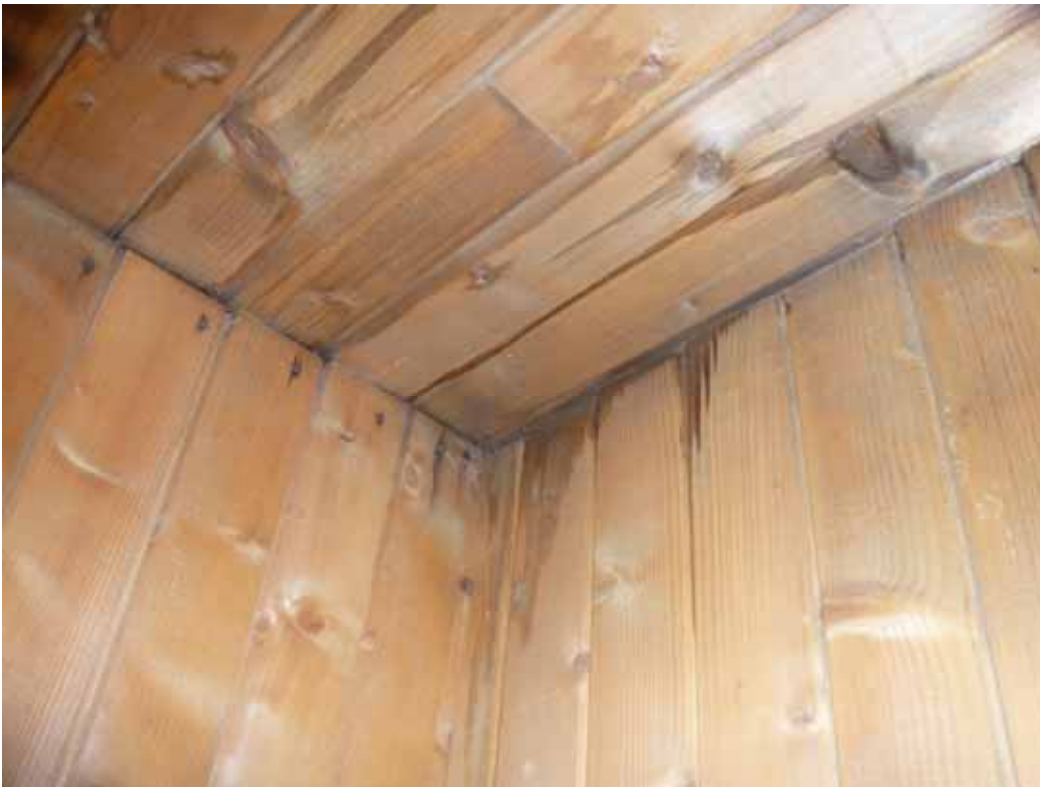
**Figur 256.** I tilbygget og overgang mellom nytt og gammalt er det taklekkasjar og røteskadar. Foto: Katharina Sparstad

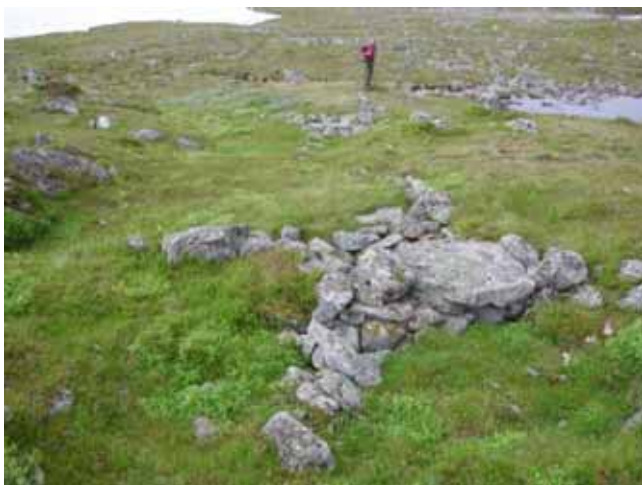
**Figur 259.** Det er aktuelt å registrere fleire fangsanlegg i Vang. Her attfylt fangsgrop ved Steinbuvatn. Foto: Katharina Sparstad

I denne planen er berre nokre fangsanlegg med. Ved neste rullering bør mellom anna eit område med fangst innreiingar i området ved Belgen/Smådalen vurderast inn i planen. Det bør gjerast ein mest mogleg komplett kartlegging av fangsanlegga i Vang.
